Restaurátorské zásahy na Památníku míru v Denisových sadech v horizontu několika desetiletí

Restoration work on the Peace Memorial in Denisovy Sady over the course of several decades

Pavel Mrovč

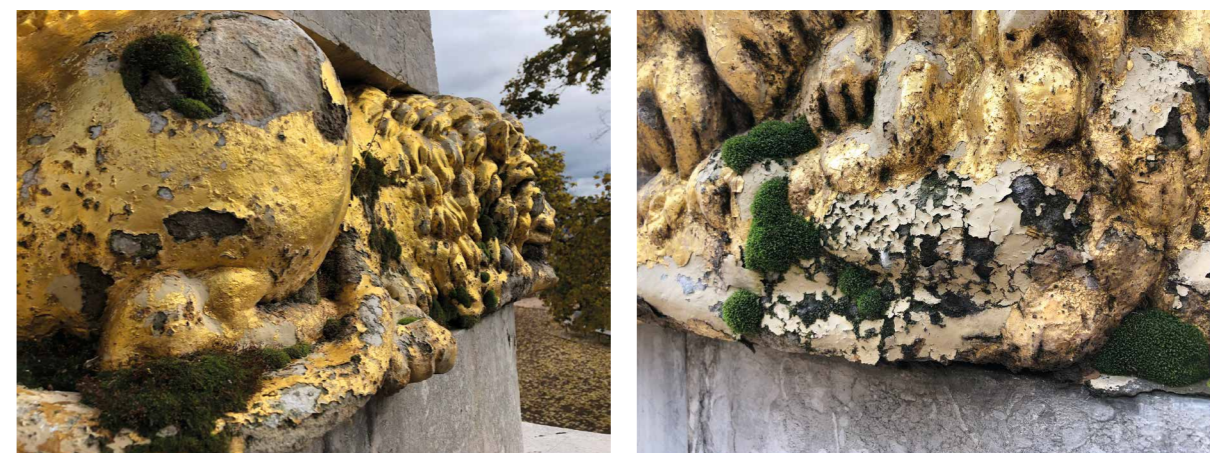
Obr. 3–4 Povrch lvů před restaurováním vykazoval odlučování nátěru včetně hluboce degradované horniny. Nátěry se šupinatě odlučovaly i mezi jednotlivými vrstvami. [PM]

Na povrchu byly zaznamenány četné starší tmelové doplňky, které byly materiálově i funkčně dožilé. Lokálně docházelo k úbytku kamenné hmoty do hloubky několika centimetrů, přičemž v těchto partiích byl vápencem výrazně hloubkově degradovaný. Na degradaci kamenného materiálu se významně podílelo biologické napadení nižší i vyšší vegetací, které se v daných místech hojně vyskytovalo. Povrchová úprava se zlacením byla na převážné části ploch nestabilní a docházelo k jejímu odlučování. Zlacení se místy oddělovalo rovněž od světle okrového podkladního nátěru, který vykazoval výraznou krakeláž (Obr. 4, 5). Pod krakelami byly lokálně patrné kolonie zelených mechů, jejichž růst byl podporován zvýšenou vlhkostí a urychloval další degradaci kamene i ztrátu povrchové úpravy. V prostoru mezi jednotlivými figurami lvů a v partiích nad nimi byly identifikovány výrazné sádrovcové krusty, svědčící o dlouhodobém působení degradačních procesů.

Nevhodné tmelové doplňky, celoplošný jemný tmel a sekundární zlacení byly odstraněny mechanicky pomocí dlátek a mikrodlátek. Syntetické nátěry byly snímány krátkodobými buničínovými zábaly s acetonem a následně dočištěny mikroabrazivní metodou.

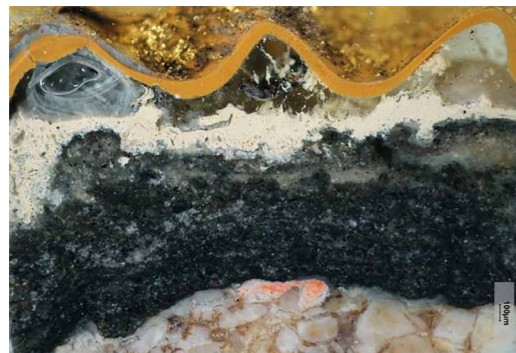
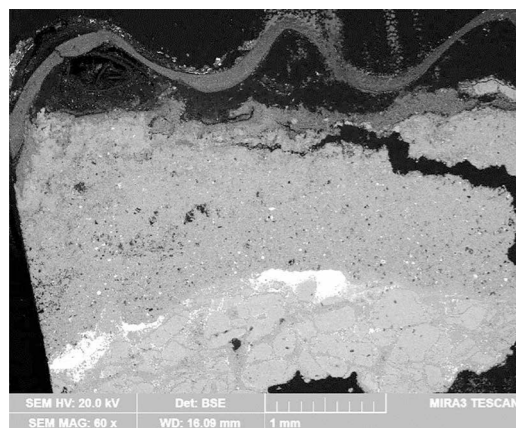
Obr. 5, 6 Nábrus degradovaného povrchu s nátěry a zlacením, mikrofoto v bílém odraženém světle rastrovacím elektronovým mikroskopem. Snímek prokázal sádrovcovou výplň v hornině a složení stratigrafie včetně původního (?) suříkového rezidua i styrenakrylátového sjednocujícího spodního nátěru. [KB]

Porézní struktura vápence byla plošně zatížena sekundárními síranovými produkty, především síranem vápenatým (sádrovcem), které způsobovaly výraznou povrchovou erozi, ztrátu soudržnosti a odlučování vrstev. Zajímavé je složení vrstev na povrchu vápence. Stratigrafický průzkum odhalil rozmanité souvrství nátěrů a materiálů, od fragmentů suříkové vrstvy až po novodobější vrstvy, včetně cementového šlemu, sjednocujícího silného nátěru a vrchní finální olejové vrstvy s plátkovým zlatem. Sjednocující světle-okrový nátěr není podle analýz na olejové bázi, nýbrž na bázi styren-akrylátového kopolymeru. Na rozhraní právě těchto materiálů nekompatibilních vrstev docházelo k separaci. Lze předpokládat, že tento nátěr měl za úkol sjednotit a částečně vyhladit povrch před zlacením. Zároveň zde mohla být snaha o reverzibilitu, i když z dnešního pohledu těžko odůvodnitelnou vzhledem k vytvoření vhodných podmínek k odlučování vrstev.^[9]

Redukce obsahu síranu vápenatého v povrchových vrstvách kamene byla provedena buničínovými zábaly s 20% roztokem uhličitanu amonného, aplikovanými po dobu 12–24 hodin pod PE fólií. Následné odsolování proběhlo ve třech cyklech za použití směsi papírové buničiny, písku a kaolinu. Ke stabilizaci reziduálních solí byl aplikován nasycený roztok hydroxidu barnatého formou buničínových zábalů.

Po odstranění sádrovcových krust byla provedena hloubková konsolidace oslabených partií kamene prostředky na bázi organokřemičitanů.

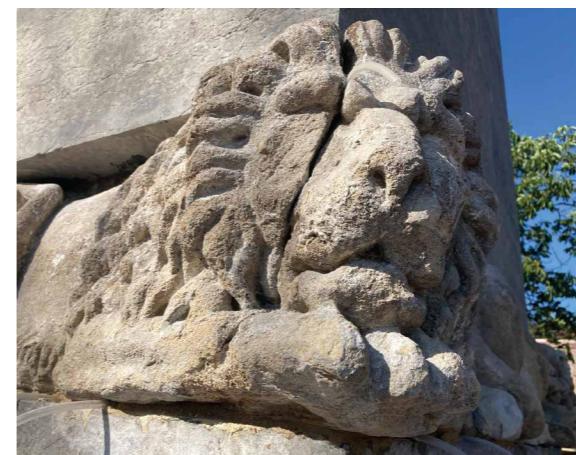
Obr. 7 Detail hlavy lva po odstranění tmelů a zpevnění. V této fázi je připraven na injekci hlubokých dutin a následné tmelení. [PM]

Při tmelení byl kladen důraz na zachování odkrytých ploch původního kamene tak, aby nedošlo k celoplošnému překrytí povrchu reliéfů. Tento přístup sledoval omezení množství druhotných materiálů, které by pod zlacením mohly vytvářet materiálové pnutí a vykazovat dlouhodobou nestabilitu. Dalším důvodem byla následná hloubková aplikace hydrofobizačního prostředku a snaha o částečnou prezentaci struktury původního dochovaného materiálu.

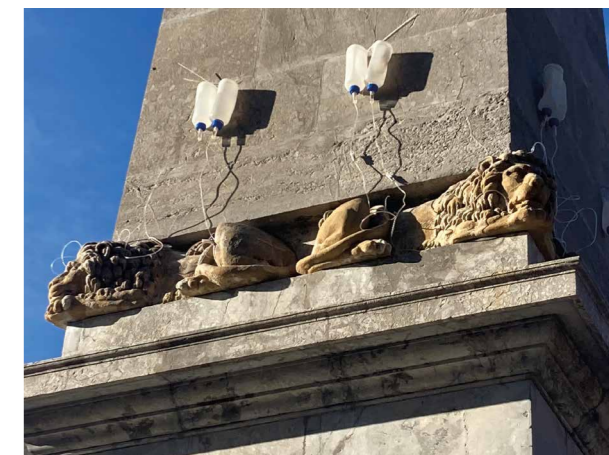
Obr. 8 Hloubková hydrofobizace lvů provedená infuzní technikou k dosažení maximálního nasycení horniny. [PM]

Hydrofobizace byla aplikována infuzemi do připravených otvorů ve lvech se zásobníky zavěšenými nad lvy. Aby došlo ke kompletnímu prosycení kamene, byl celý proces prováděn v horizontu pěti dní s neustálým doplňováním prostředku a kontrolou průchodnosti jehel a střídání míst aplikace.

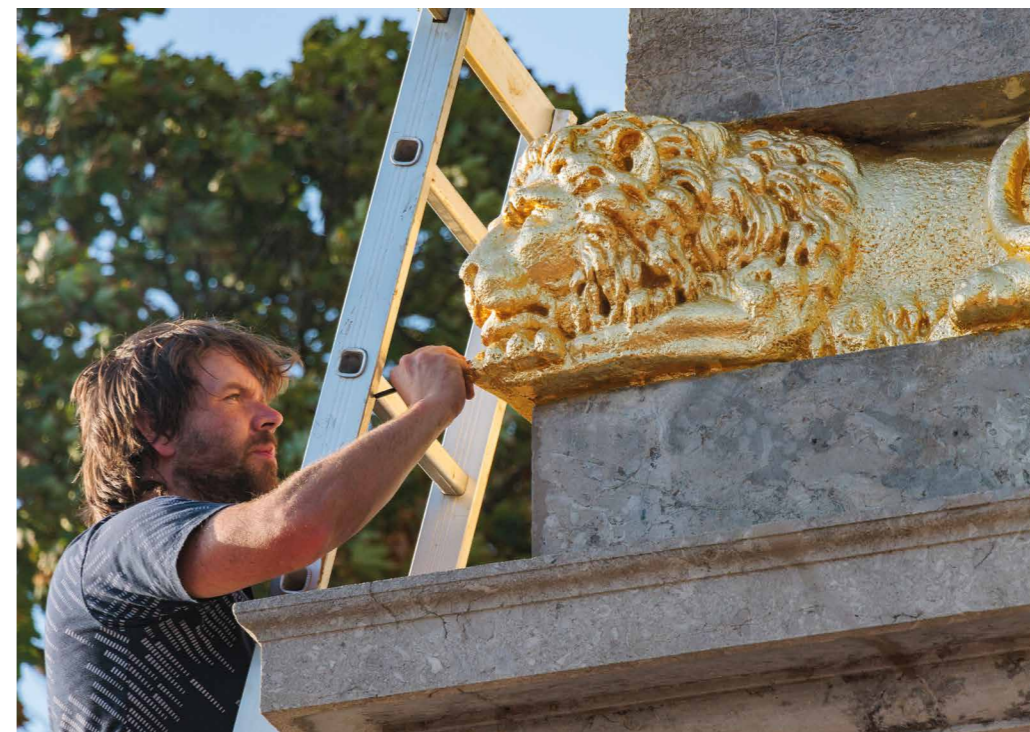
Obr. 9 Po třech vrstvách nátěru italského mixtionu plněného pigmenty následovala poslední vrstva, na kterou bylo aplikováno plátkové zlato. [VK]

Zlacení bylo provedeno na italský mixtion plněný okrovými pigmenty.^[10] Poměrně hrubý povrch vápence však bylo třeba opatřit celkem čtyřmi plněnými nátěry s minimálně měsíčním odstupem k jejich dozrání. Na docílený hladší povrch bylo možno aplikovat zlato. Jednotným použitím média se v budoucnosti zároveň zamezí pnutí mezi materiály různých chemických a fyzikálních vlastností. Celý proces byl koncipován v omezení množství materiálu k vyšší trvalosti zásahu v extrémních podmínkách.

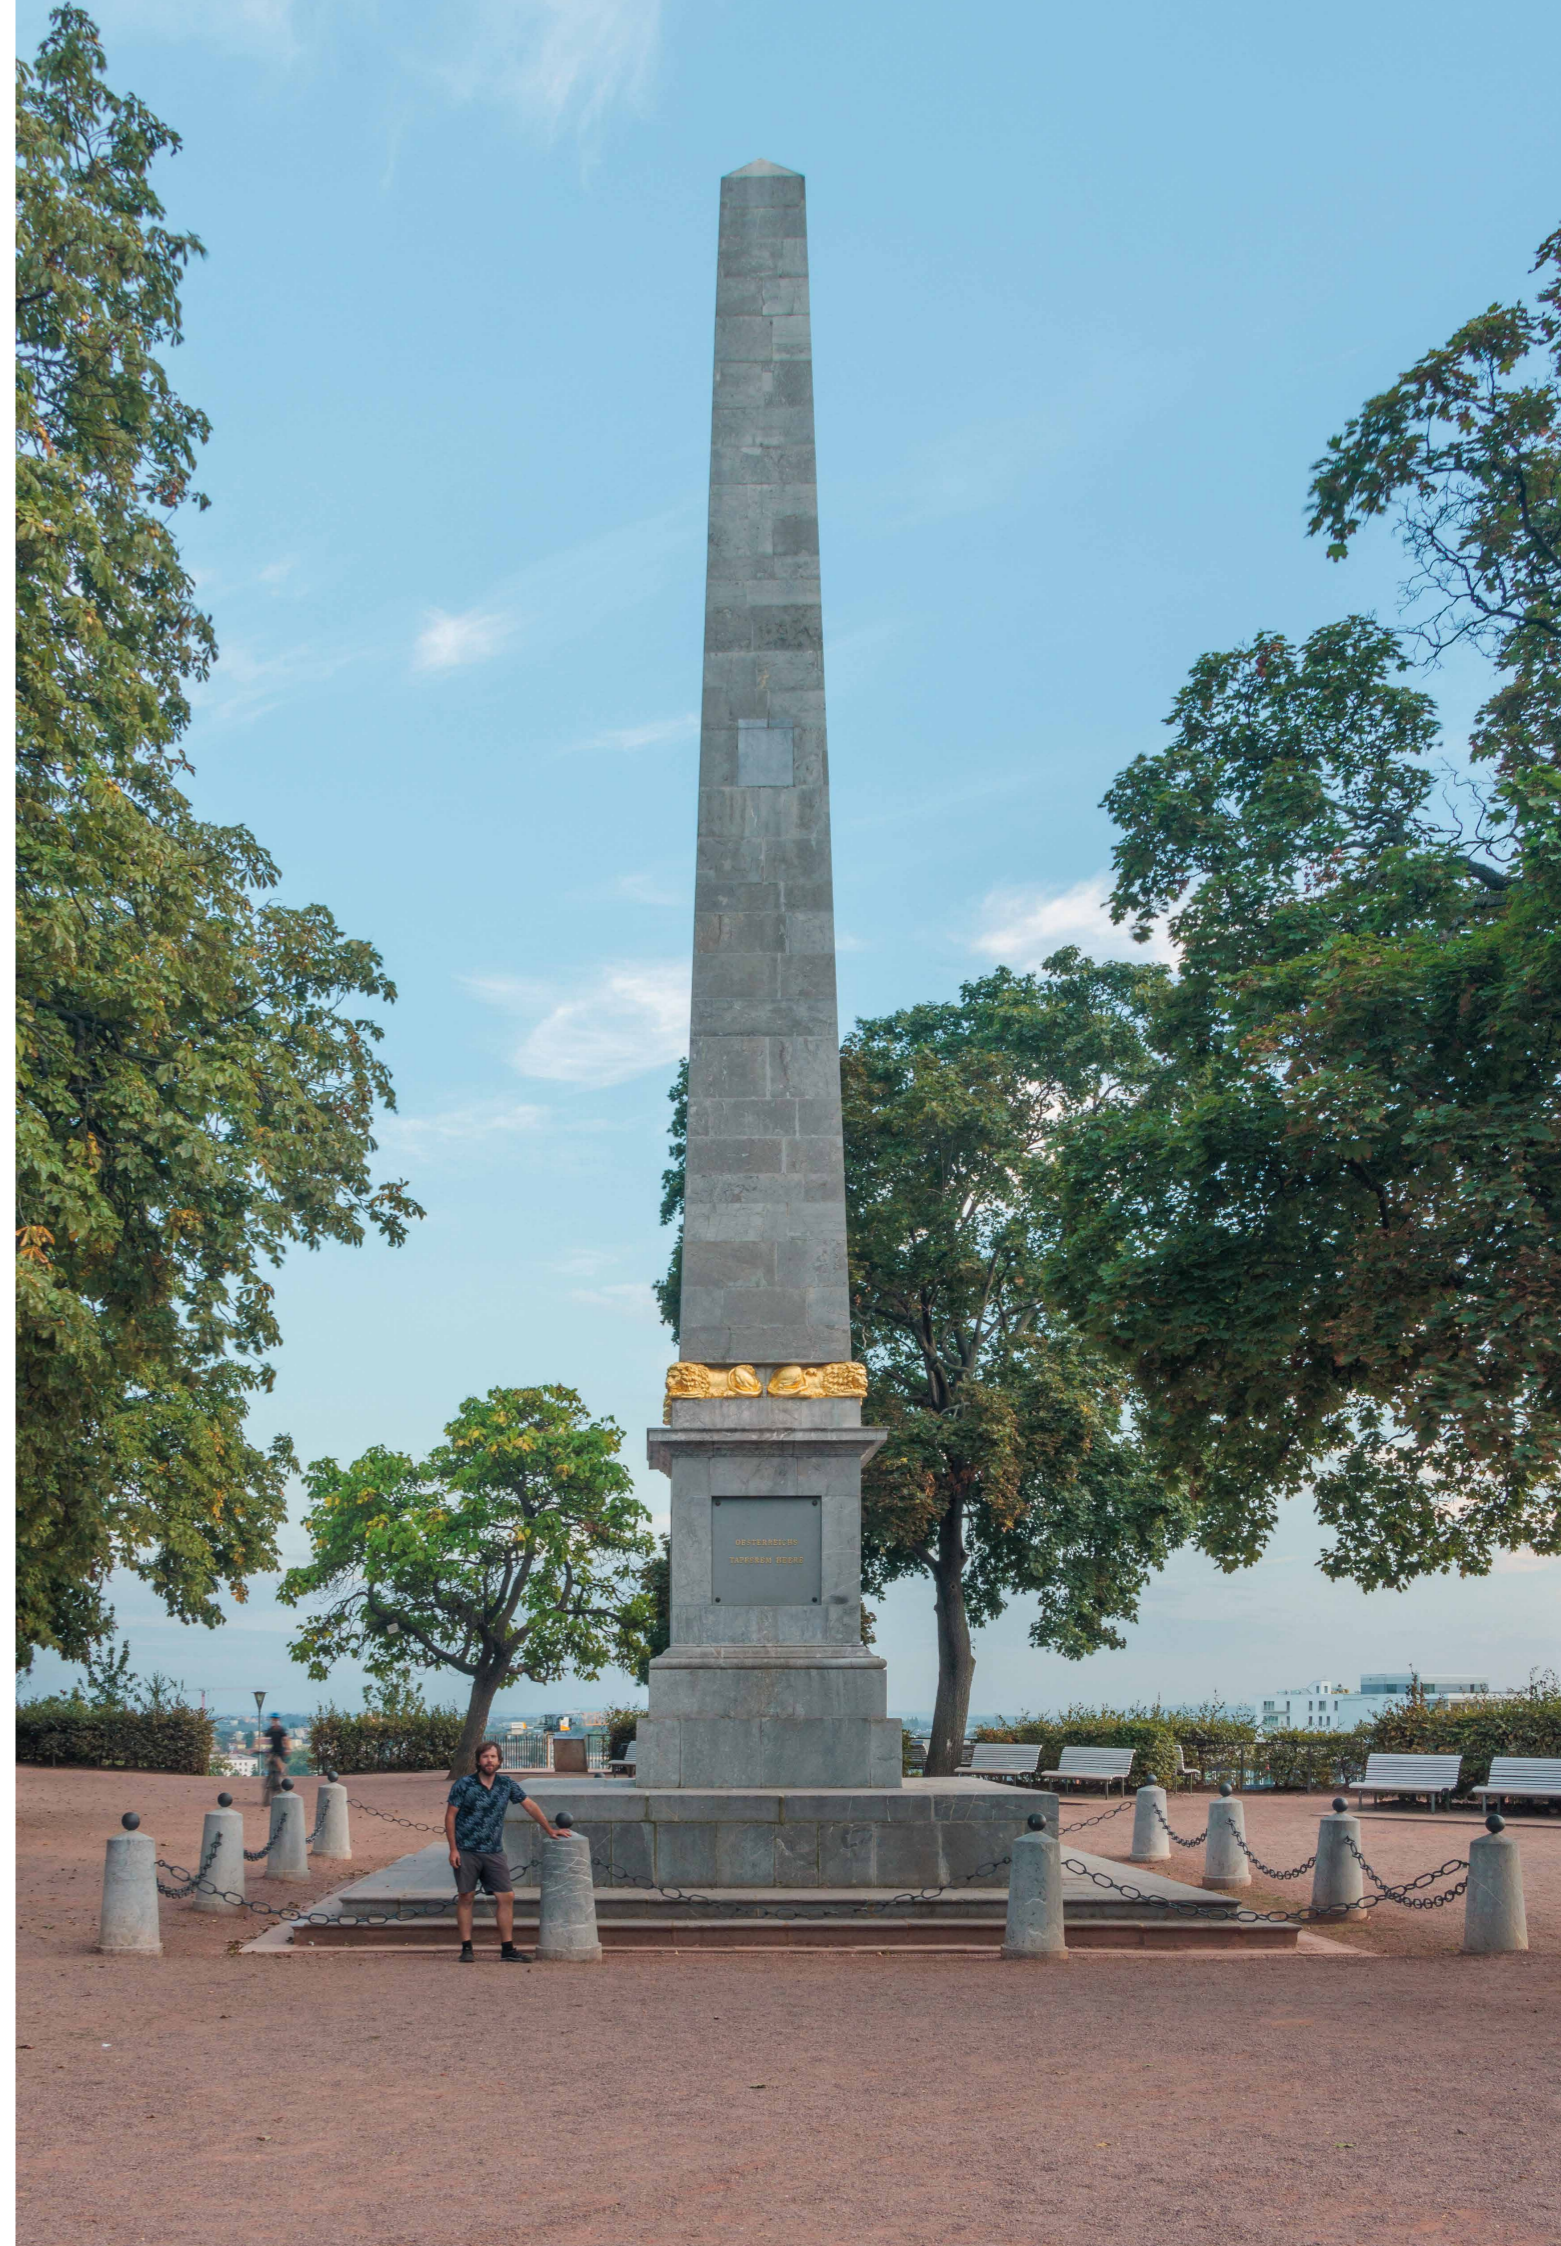
► Obr. 10 Celkové foto památníku po restaurování. [VK]
