Pohnutý osud výmaleb v sala terreně zámku v Rychnově nad Kněžnou při jejich nedávné obnově a restaurování a neobvyklý problém nutnosti opakovaného transferu (retransferu)

The Eventful Fate of the Wall Paintings in the Sala Terrena of Rychnov nad Kněžnou Château during Their Recent Conservation and Restoration, and the Unusual Problem of Repeated Transfer (Retransfer)

Táňa Šlězová

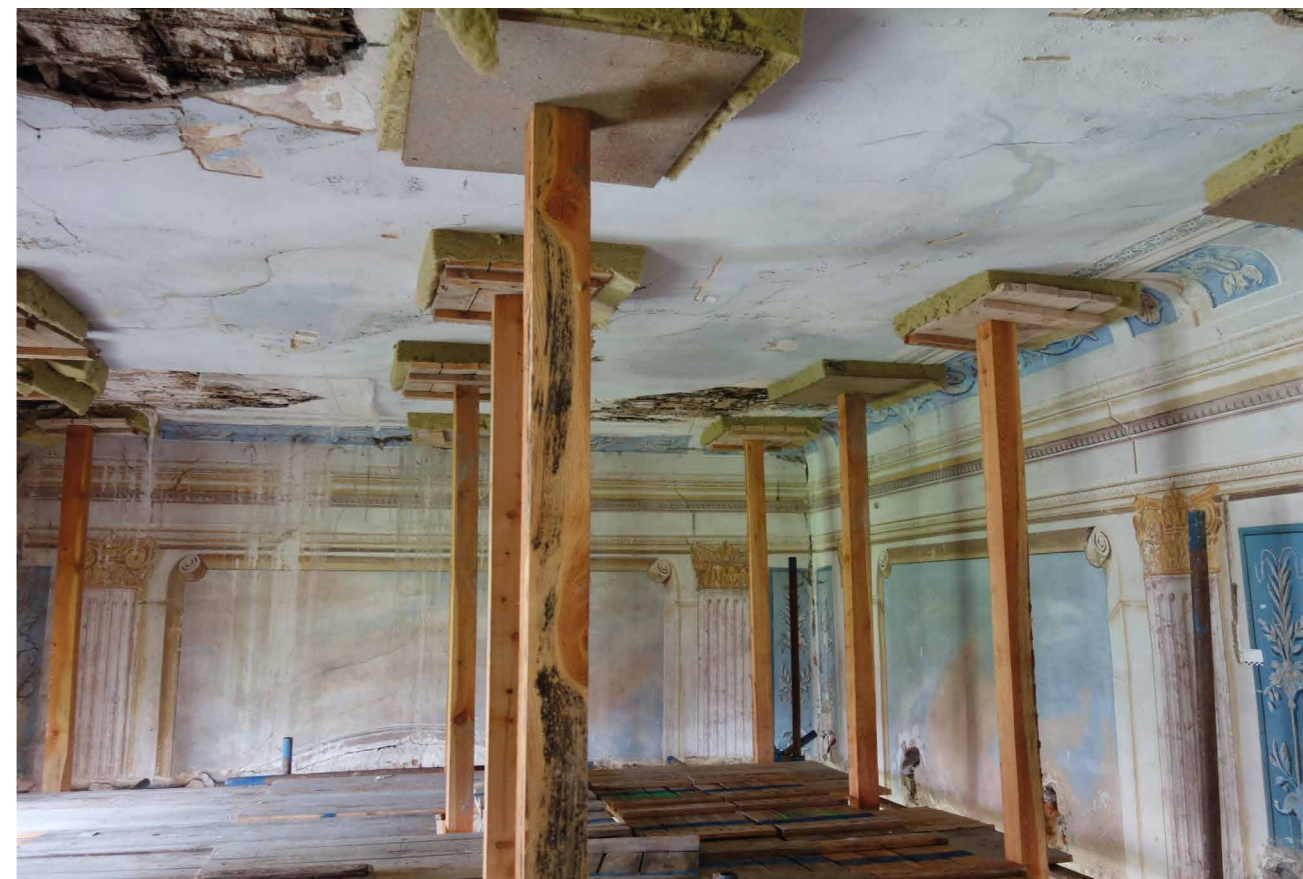
Obr. 1 Zámek Rychnov nad Kněžnou, objekt sala terreny. Pohled na vzpěrami vzepřený strop poškozené stavby před obnovou, s patrnou destrukcí stropu i silně poškozenou nejmladší neoklasiciistní výmalbu. [TŠ, 2017]

Po restitučním navrácení rychnovského zámku zpět rodu Kolovratů nebyl stav sala terreny dobrý. Její postupná devastace započatá neúdržbou a nevhodným užíváním na sebe nenechala dlouho čekat a vyvrcholila závažným poškozením střechy a krovu, které dospělo až do havarijního stavu konstrukce, přítomnosti dřevomorky a lokálních propadů stropu.

Zhruba od roku 2014 započala stavební sanace a rekonstrukce objektu. Teprve po opravě střechy, krovu a stabilizaci propadajícího se stropu ze strany krovu mohla začít záchrana vnitřní výmalby. V průběhu stavební sanace byly provedeny restaurátorské průzkumy výmalby, které identifikovaly jejich výše popsaný složitý a vrstevnatý historický vývoj. Nález cenných barokních a rokokových figurálních maleb pak vedl k rozhodnutí havarijně strop za každou cenu udržet a zachránit.

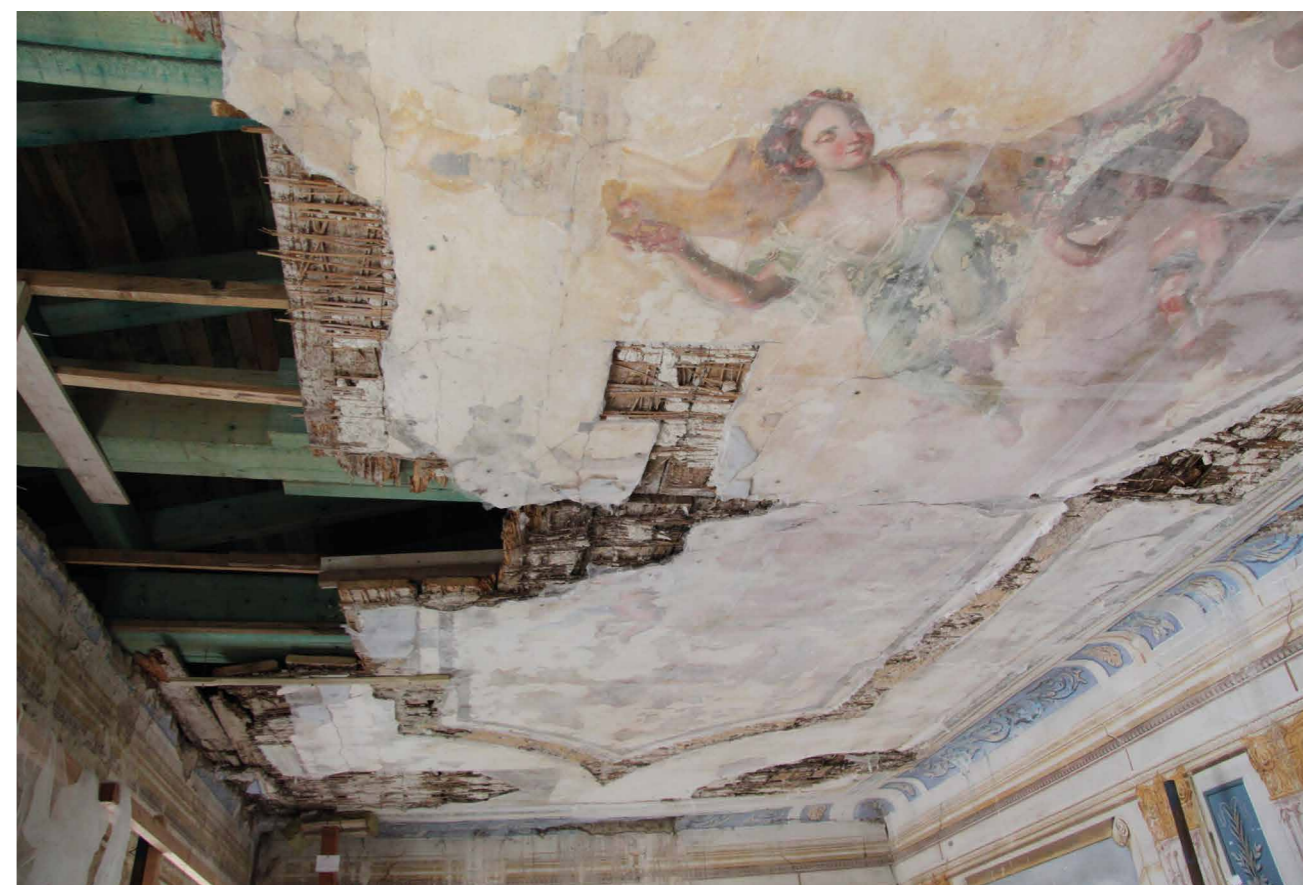
Obr. 2 Zámek Rychnov nad Kněžnou, objekt sala terreny. Strop ve fázi po odkrytu na rokokovou malbu a provedeném ochranném přelepu, s patrným rozsahem havárie stropu. [RŠ, 2018]

Záchrana havarijního stropu s cennými malbami si vyžádala náročnou, leč efektivní, metodu transferu⁵. Transfer jako primárně riskantní restaurátorský zákrok zde byl komplikován několika skutečnostmi a představoval tak hned v prvopočátku složitou technickou výzvu, neboť měl poměrně netypicky zachytit souvrství dvou kvalitních malířských vrstev, bez rizika jejich poškození či vzájemného oddělení. Technologie transferu proto vyžadovala provedení posílení soudržnosti obou vrstev fixáží. Bylo však nutné volit takovou fixáž, která nezpůsobí nevratné slepení obou vrstev malby a neznemožní tak potenciální budoucí zásah vyžadující jejich vzájemnou separaci a rovněž nebude blokovat úspěšnou aplikaci následných technologických kroků transferu (zejména materiály pro ochranné přelepy a jejich následné odmytí). Jiné diskutované metody a varianty vykazovaly mnohem více problematických jevů a technických komplikací⁶. Pro ověření navrhované varianty přístupu a technologie byl proveden menší zkušební transfer, na kterém bylo ověřeno chování malířských vrstev při všech krocích transferu, jeho výsledek a efekt.

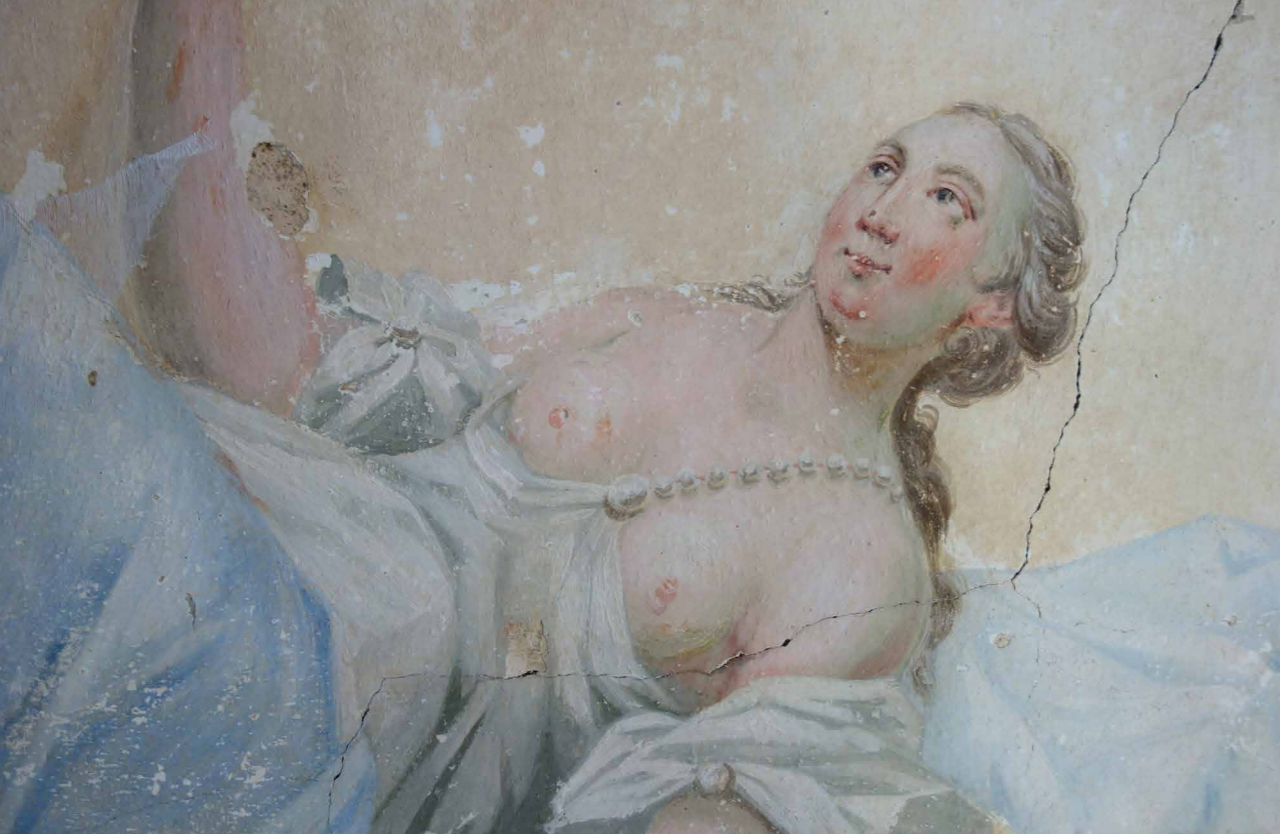
Obr. 3 Zámek Rychnov nad Kněžnou, objekt sala terreny. Detail figurální rokokové malby alegorické postavy na stropu, stav po restaurátorském odkryvu. [TŠ, 2018]

K úspěšnosti transferu bylo nutné provést nejprve odkryv na rokokovou malířskou vrstvu. Odkryv probíhal na shora (z krovu) zajištěné konstrukci havarijně poškozeného stropu vzepřeného podpěrami. Po odstranění a očištění mladší štukové omítky se objevily kvalitní, velmi dobře dochované rokokové figurální malby. Jako zázrakem se již odpadlé části stropu vyhnuly většině vyobrazených figur. Poté došlo k nanesení plošného ochranného přelepu a postupnému odřezávání a snášení jednotlivých dílů. Jako poslední byly zajišťovány a transferovány plochy pod vzpěrami. Při odkryvu byly nalezeny otisky po původním, později odsekaném, štukovém rámu a fabionu, které byly v rámci obnovy zrekonstruovány do pravděpodobné podoby dle analogií.

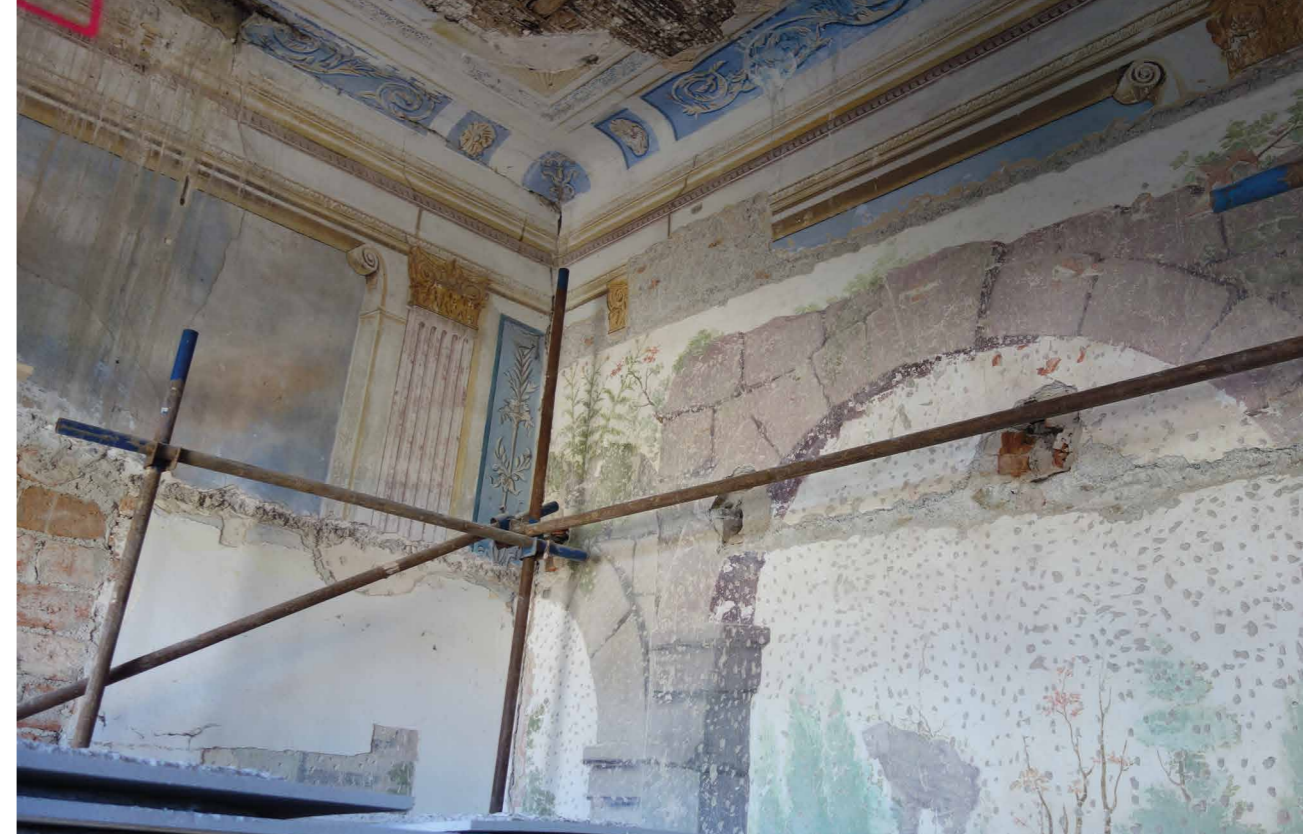
Obr. 4 Pohled na stěny v průběhu restaurátorských odkryvů na rokokovou výmalbu odkrývající motivy obloukové architektury s průhledy do krajiny. [TŠ, 2018]

Po dokončení transferu stropu navazovalo restaurování maleb na stěnách. Odkryv na sekundární rokokovou výmalbu odhalil kvalitní architektonický rozvrh stěn iluzí kamenných pilířů klenutých oblouky, které se v romantickém duchu pomíjivosti již rozpadají v ruiny, jež pohlcuje příroda. V průhledech se zjevuje krajina, které v dále dominují různorodé bukolické stavby a objekty jako např. holandský větrný mlýn, hradní zřícenina, chrám se sochou bohyně, antické ruiny, mostky apod. V době restaurování sala terreny nebyly tyto náměty identifikovány. V rámci umělecko-historického bádání se autorce článku podařilo určit, že se jedná o zobrazení pozdně barokního pařížského parku Monceau, s jeho fantaskními romantickými objekty. Výmalba tak byla zřejmě vytvořena na objednávku, podle dobových grafických předloh, které tehdejší park a jeho kuriózní stavby zachycovaly. Problematika restaurování

maleb na stěnách byla relativně standardní. Po jejich kompletních odkryvu bylo zřejmé, že původně obloukový architektonický řád obíhal místnost na všech stěnách, což v 19. století narušil velký stavební zásah do severní stěny, kde malby absentují. Na ostatních stěnách byly rovněž lokality s menšími i většími absencemi maleb. Tématem vyžadujícím dopřesňování restaurátorské koncepce zde byla zejména výsledná prezentace maleb – míra a forma barevných retuší a rekonstrukcí. Na obloukovém architektonickém řádu byla uplatněna napodobivá, avšak rozeznatelná, forma retuše, a poněvadž byl koncept architektonického řádu nezpochybnitelně zřejmý, byly provedeny i větší rekonstrukce sloupů s oblouky v místech, kde se z originálu dochovaly jen fragmenty. Jiný přístup k retuši byl nastaven u průhledů do krajiny, kde se uplatnila zejména lokální forma retuše, která ve větších absentujících plochách výtvarně rehabilitovala pouze základní rozvržení plánů a krajinného horizontu.

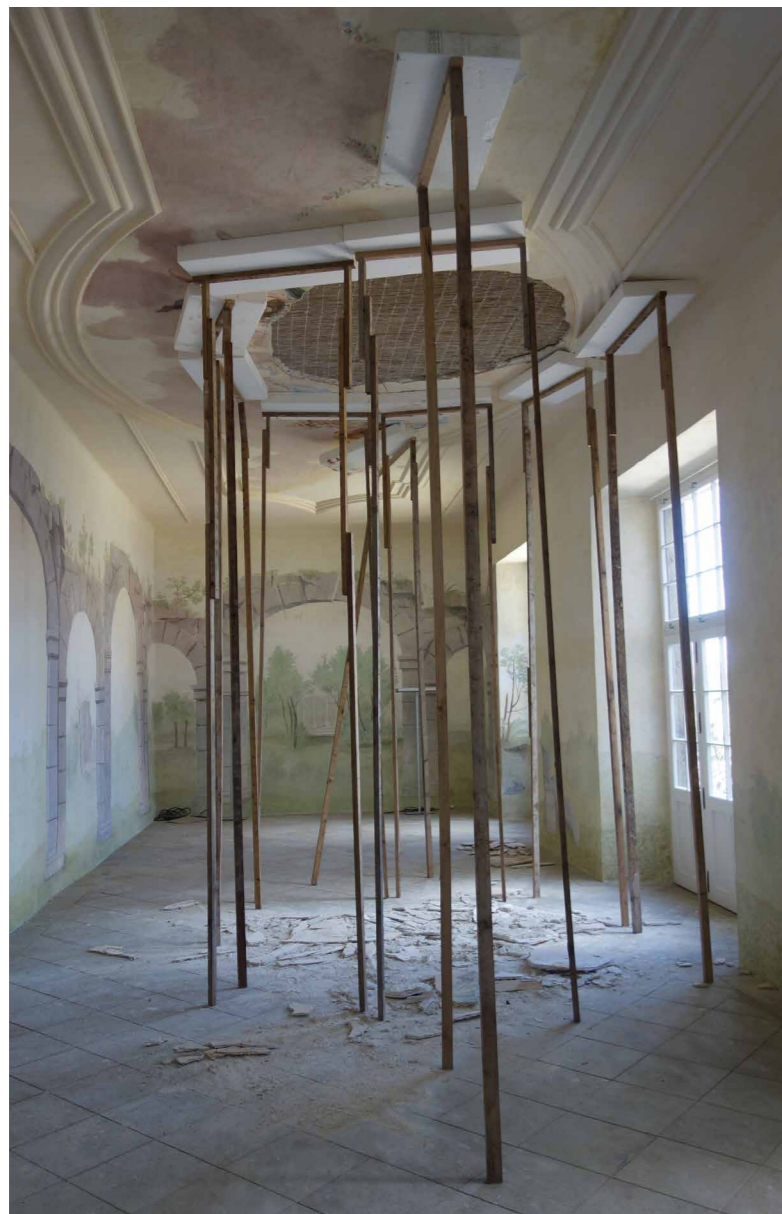
Obr. 5 Zámek Rychnov nad Kněžnou, objekt sala terreny. Pohled do prostoru po havárii části stropu. [TŠ, 2020]

Nepřízeň osudu sala terreny provázela dál, byť pro její záchranu bylo v dobré víře učiněno vše. V červenci 2020 došlo zcela nečekaně k masivnímu odpadnutí středové části stropních omítek s transferovanými malbami. Po dvou měsících následoval druhý opad. Strop byl provizorně zajištěn podpěrami, ale dobrá třetina ploch, včetně figurálních výjevů, ležela rozdrčená na podlaze.

Znalecký posudek⁹, který byl k havárii vypracován, konstatoval, že příčinou byla technologická chyba subdodavatelské stavební firmy realizující novou konstrukci stropního podhledu. Na prkenné podbití byla totiž osazena zcela nevhodná rákosová rohož, s minimálními rozestupy stvolů, navíc povrchově impregnovaná. Místo řídké, přírodní rohože s částečně půlenými stvolů zde byla použita rohož určená do exteriéru (např. odstínění balkónů a plotů). Takovou rákosovou armaturou nebylo možné jádrovou omítku důkladně prohodit. Její přilnavost k rákosu byla nízká a v součtu váhy následně instalovaných transferů, došlo k postupnému narušování adheze i koheze omítkových vrstev a jejich následnému odtržení od rákosu.

Práce byly investorem reklamovány a bylo nutné najít optimální řešení odstranění havárie, nápravy technického a bezpečnostního problému, který stop představoval. Tento náročný úkol a jeho vypořádání přináší hlavní oborově přínosné téma tohoto příspěvku, neboť představuje vzácný technický a technologický stavebně-restaurátorský problém, se kterým patrně není analogická zkušenost z praxe.

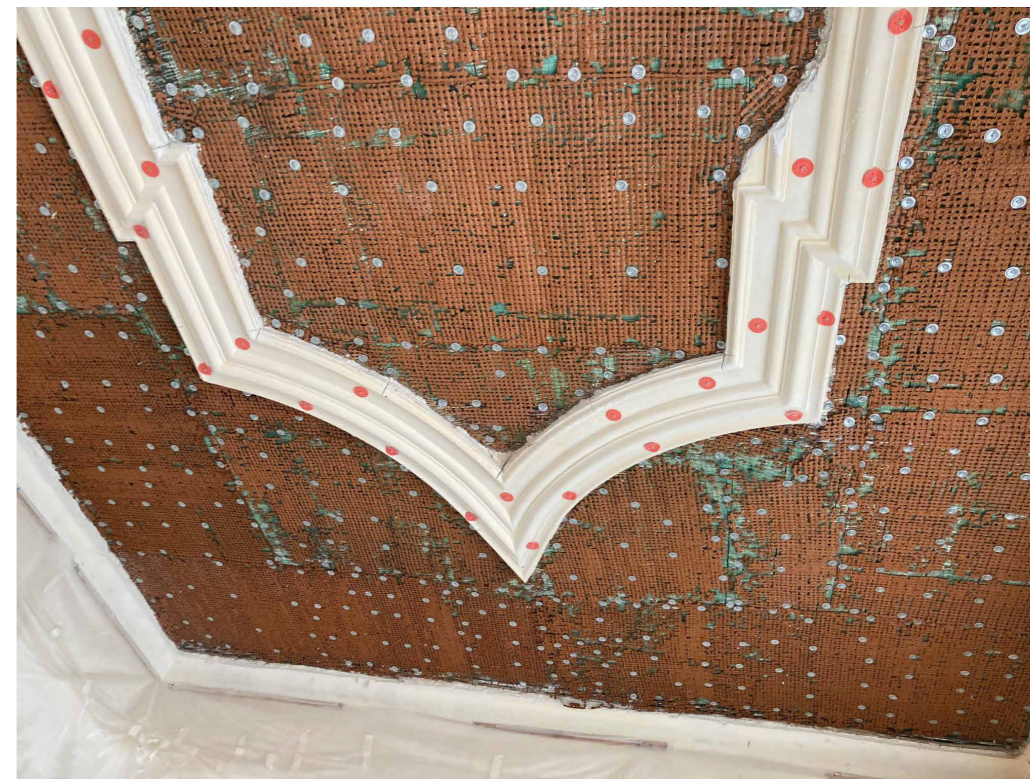
Obr. 6 Zámek Rychnov nad Kněžnou, objekt sala terreny. Strop po instalaci nového rabicového pletiva, před nahozením jádrové omítky. [PL, 2022]

Opakovaný transfer (retransfer) byl realizován. Koncepce, technologický i technický návrh byl dílem realizujícího restaurátora MgA. Lukáše Hrindy. Omítky s malbami musely být ze stropu snášeny bez ochranných přelepů, neboť celé omítkové souvrství bylo křehké, uvolněné od rákosu a na mnoha místech vypodložené vzpěrami. To rovněž bránilo vedení řezů ve stejných pozicích jako při předchozím zásahu. Ochranné přelepky Lovosou byly provedeny až na snesených dílech. Takto byl podruhé v pořadí proveden transfer celého stropu a sesbírány všechny použitelné, ne zcela rozdrčené, opadlé omítky. Zadní strana všech dílů byla očištěna a ošetřena s ponecháním vrstvy Teraco-transferu. Na stropním podhledu rákosovou rohož nově nahradilo keramické rabicové pletivo¹². To bylo opatřeno řídkým špricem a subtilní jádrovou omítkou, na kterou již mohly být v krátkém čase podruhé za sebou osazovány transferované díly. Osazování muselo proběhnout maltovou směsí připravenou z komerčních moderních produktů¹³, z důvodu priority posílení potřebné adheze při lepení. Z důvodu extrémní náročnosti prací a statických záruk bylo nakonec zvoleno zpět osadit pouze omítky uvnitř štukového zrcadla, kde se nacházely figurální výjevy. Transfery omítek z obvodových ploch vně tohoto orámování byly adjustovány, zaznamenána jejich původní pozice a deponovány ve speciálně vyrobených policových boxech, které jsou umístěny v klimaticky stálém prostoru interiéru zámku. Chybějící a nenávratně zničené partie byly doplněny novými vápennými omítkami, poškozené části maleb retušovány a zcela zničené úseky podle předchozích dokumentací malířsky rekonstruovány. K jejich rekonstrukci byly uplatněny kartony připravené dle fotografií, včetně využití digitální projekce fotek přímo na strop.

¹² Produkt Stauss NG – normované pletivo.

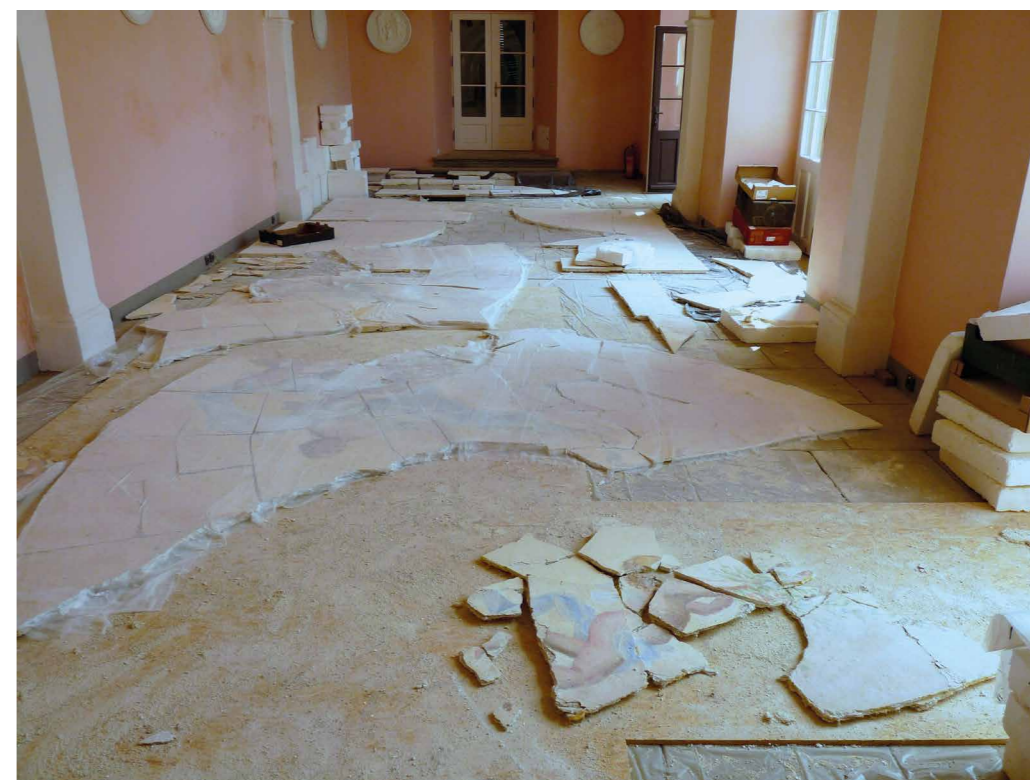
Obr. 7 Zámek Rychnov nad Kněžnou. Pohled na podruhé transferované snesené omítky stropu sala terreny, včetně sběru havarovaných částí. Zobrazen je stav v průběhu zajišťovacích a kompletačních restaurátorských úkonů omítkových dílů dočasně pracovní deponovaných v objektu lázně. [PL, 2022]

Zásadní technologický problém však u opakovaného transferu nastal. Byť se dařilo zajistit malířské vrstvy a sejmut transfer ze stropu bez jejich poškození, nebylo možné postupovat běžným způsobem při ošetření jejich zadní strany. Zjistilo se, že pevná vrstva maltové směsi Teraco-transfer, kterou byly sejmuté kusy při prvním transferu lepeny zpět, je tak pevná a odolná, že ji nelze úspěšně odbrousit bez hrozby poškození spodní tenké originální omítky s malbami¹¹. Bylo nutné vymyslet způsob transferování stropu, který by umožnil druhé osazení s ponechanou starší vrstvou Teraco-transferu z prvního zásahu. Aby k tomu mohlo dojít, bylo vyloučené uvažovat o obnově tradičního technologického řešení (vrstvení) stropu, z důvodu hraniční mocnosti vrstev a potencialitě opětovného statického přetížení. Byl proto navržen postup uplatňující novodobé technické řešení.

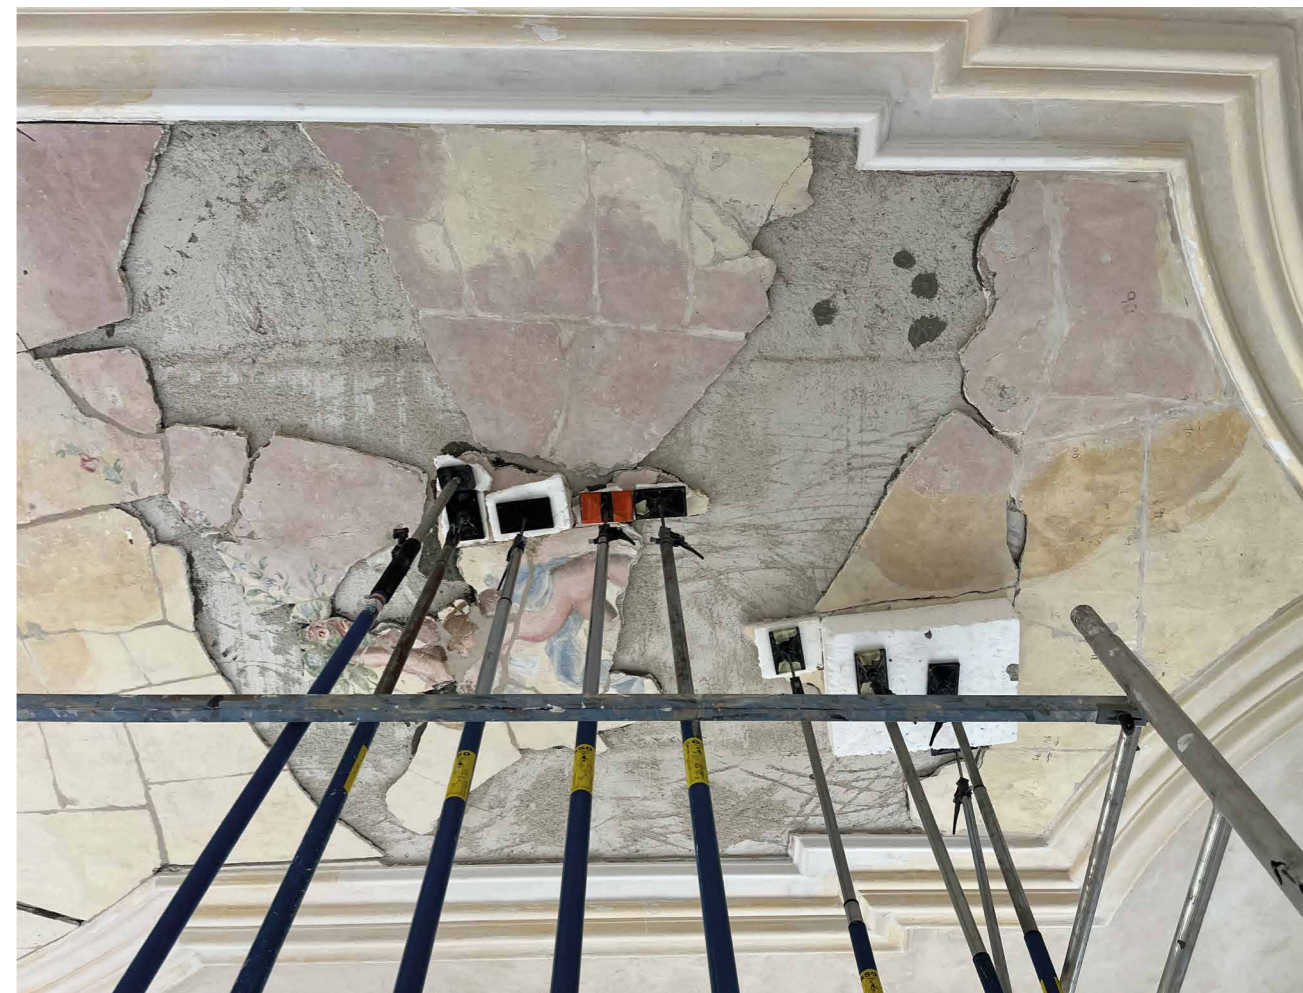
Obr. 8 Zámek Rychnov nad Kněžnou, objekt sala terreny. Strop při druhém osazování transferovaných dílů, stav v průběhu restaurátorských prací. [LH, 2022]

¹³ Jednalo se o kombinaci produktů Teraco-transfer a Weberfor profi. Samotný materiál Teraco-transfer nevykazoval dostatečně uspokojivé vlastnosti (zejména lepivost), proto byla uplatněná zmíněná směs jako technologický kompromis ustupující záruce bezchybné technicky-statické realizace.

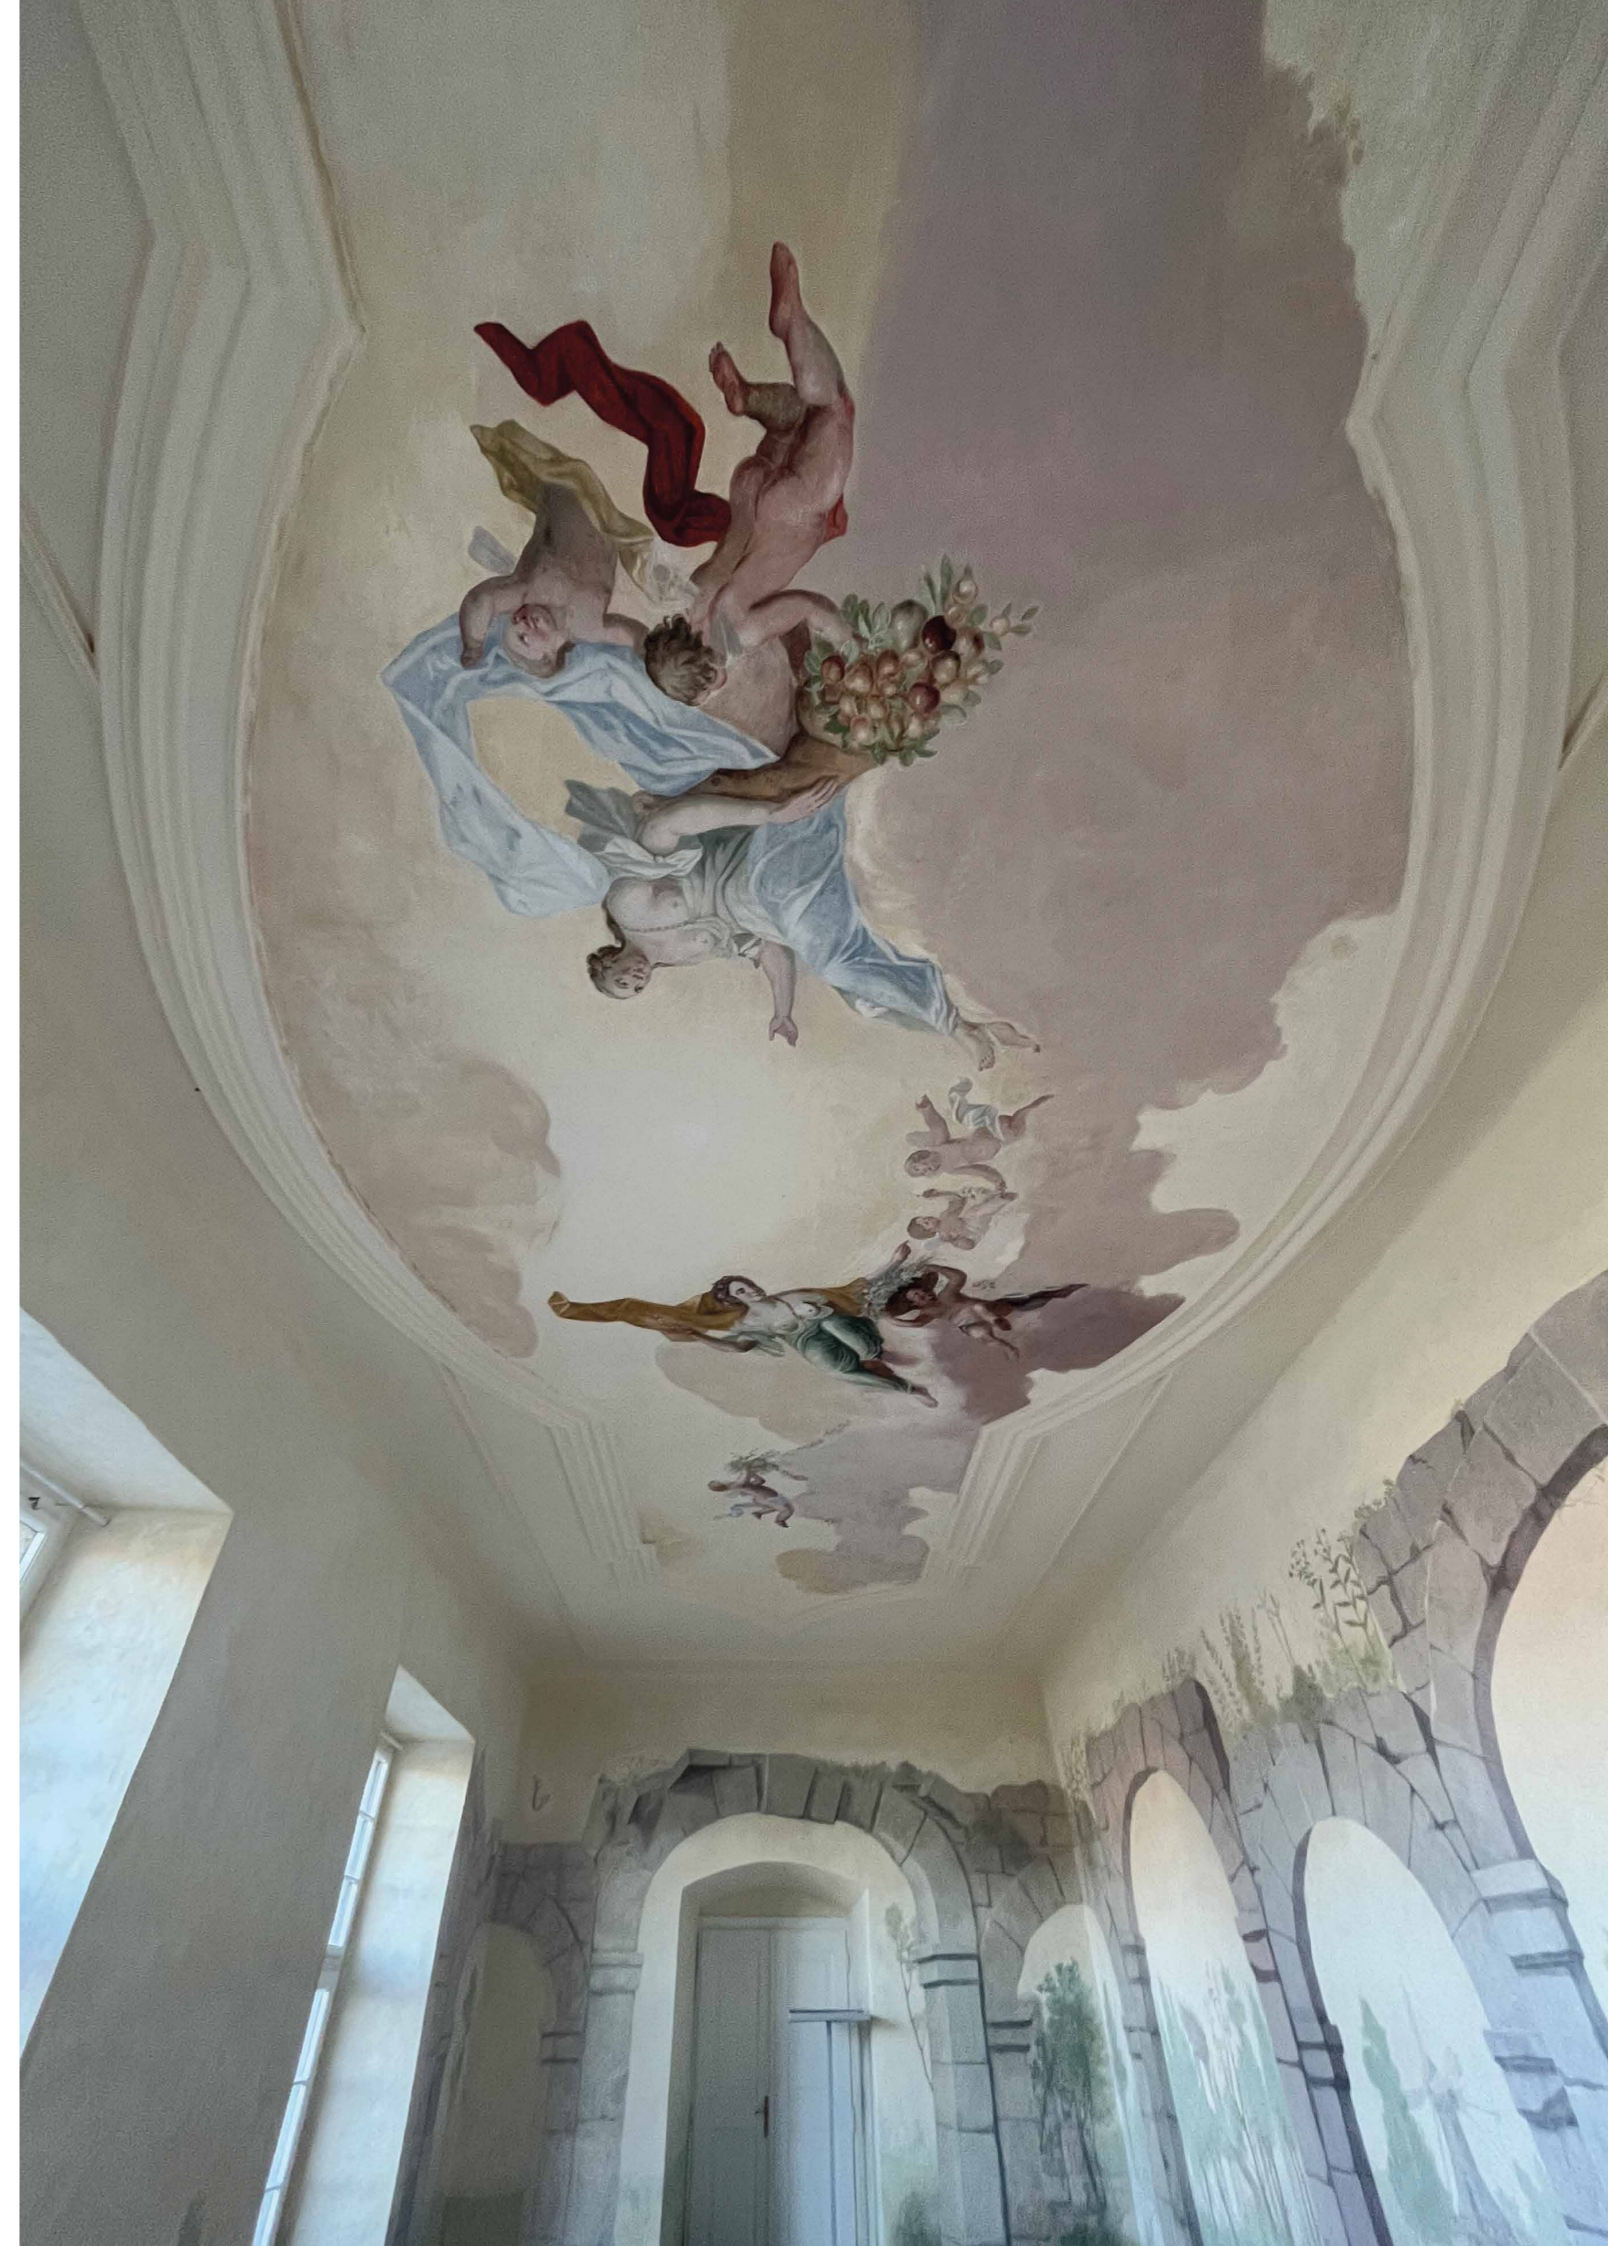
Obr. 9 Zámek Rychnov nad Kněžnou, objekt sala terreny. Celkový pohled na výsledek dokončené obnovy prostoru včetně obnovy stropu po havárii. [LH, 2022]
