Předchozí restaurátorské zásahy u kachlových kamen Materiály a postupy, které se osvědčily a které uškodily

Previous Restoration Interventions in Tiled Stoves:
Materials and Procedures of Proven Benefit versus
Those Causing Damage

Sylva Raušer Čekalová

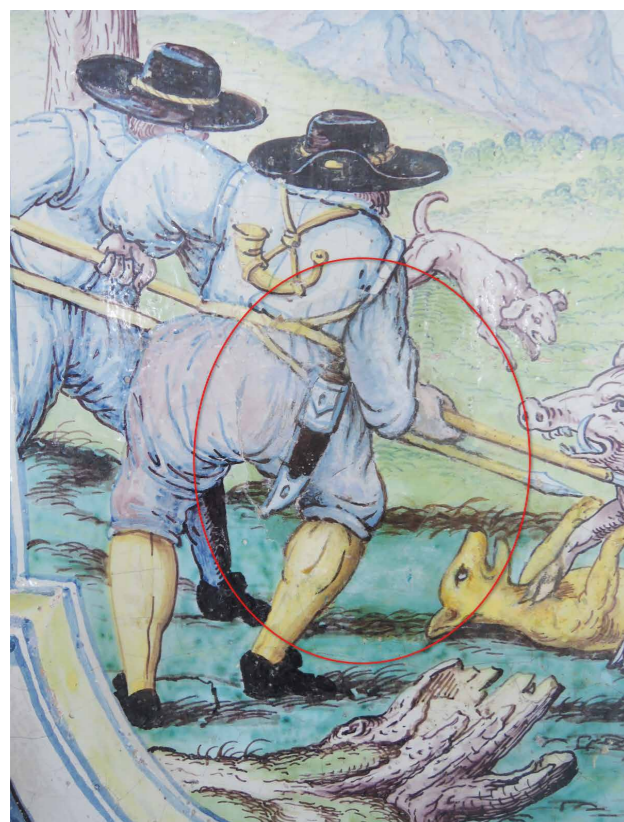
◀ Obr. 1 Dobře zachovalá retuš z přelomu 19. a 20. století provedená olejovými barvami na podkladu tvrzené sádry s pískem. [SRČ]

Kamna byla na SH Šternberk postavena počátkem 20. století na topení pevnými palivy. Předchozí restaurování proběhlo před více než sto lety, ve švýcarské kamnářské dílně Josefa Antona Keisera v Zugu. Doplnění nedochovaných částí kachlů bylo tehdy provedeno směsí tvrzené sádry a písku, barevná retuš olejovými barvami. Stejným materiálem byly zevnitř, spolu s drátěnými sponami, zajištěny prasklé a rozlomené kachle. Celé nedochované kachle byly vytvořeny jako věrné kopie z glazované keramiky. Při restaurování v roce 2020^[3] byla na některých místech barevná retuš zachovalá natolik, že nebylo potřebné ji obnovovat. (Obr. 1)

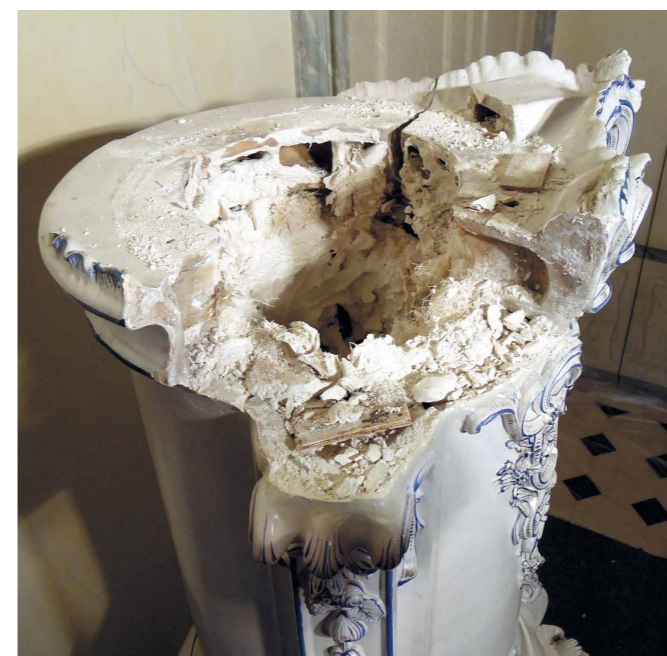
Obr. 3 Demontáž kachlových kamen postavených s použitím sádry s kokosovými vlákny. [SRČ]

Při obnově interiéru v 80. letech byla i pro opravu některých kamen použita technologie staff – směs tvrzené sádry s kokosovými vlákny. U kamen v jídelně byla kamna s použitím tohoto materiálu restaurována, postavena i vyspárována. (Obr. 3) Tento materiál se ukázal jako velmi problematický při demontáži kamen, kdy bylo potřeba kachle ve spárách od sebe opatrně odřezávat oscilační pilkou. V místech s přesahujícím reliéfem byly spáry prořezávány ručně s pomocí pilového listu. Sádra mezi žebry kachlů uvnitř kamen byla pak postupně odsekávána pomocí dláta a kladívka. Kachle nebylo možné od sebe oddělit, dokud nebyla přerušena všechna vlákna. Kamna byla tedy rozebrána jen natolik, aby byl možný jejich transfer k restaurátorským zásahům v ateliéru, kde odstraňování sádry zevnitř kachlů pokračovalo další týdně. Jeden z prasklých kachlů byl v lomu posunutý a zpevněný vyplněním cementem s kusy cihel. Tuto výplň se nepodařilo zcela odstranit, protože hrozilo další rozlomení kachle v jiném místě. Byla tedy opatrně odbroušena jen z místa lomu, aby bylo možné slepení zlomků. Odložená část zdobného vrcholového prvku byla v minulosti křivě slepena, pravděpodobně křivým lepidlem. Zežloutlé lepidlo bylo přeteklé kolem místa spoje, v němž tvořilo silnou vrstvu. Toto lepidlo bylo relativně dobře odstranitelné s pomocí horké páry, kartáčků a skalpelů. (Obr. 4) Kamna se po celou dobu nacházela v suchém prostředí. Kromě časově velmi náročné demontáže a následného čištění jejich vyplnění sádrou nezpůsobilo poškození stěpu ani glazury. Jinak tomu bylo u následujícího příkladu.

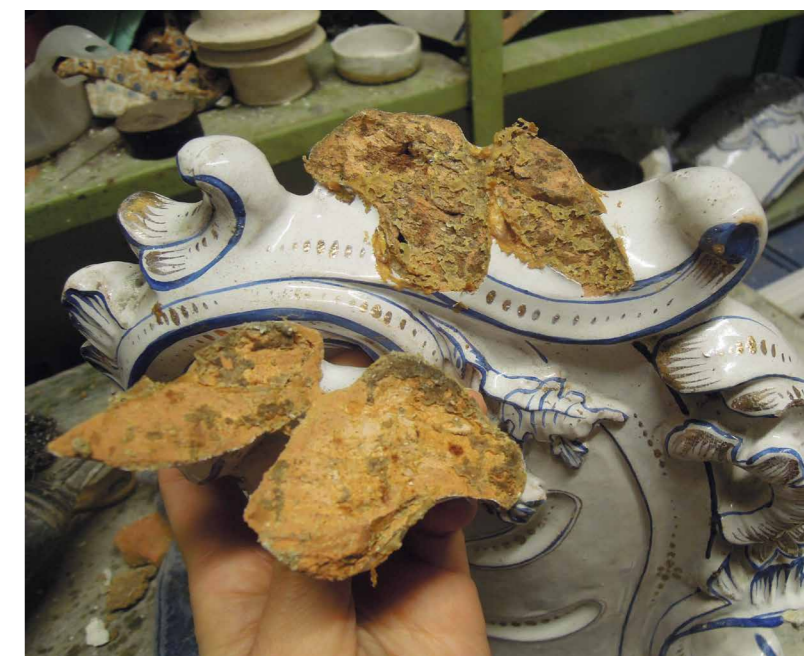
Obr. 4 Oddělení křivě slepené části kachle po uvolnění spoje horkou párou. [SRČ]

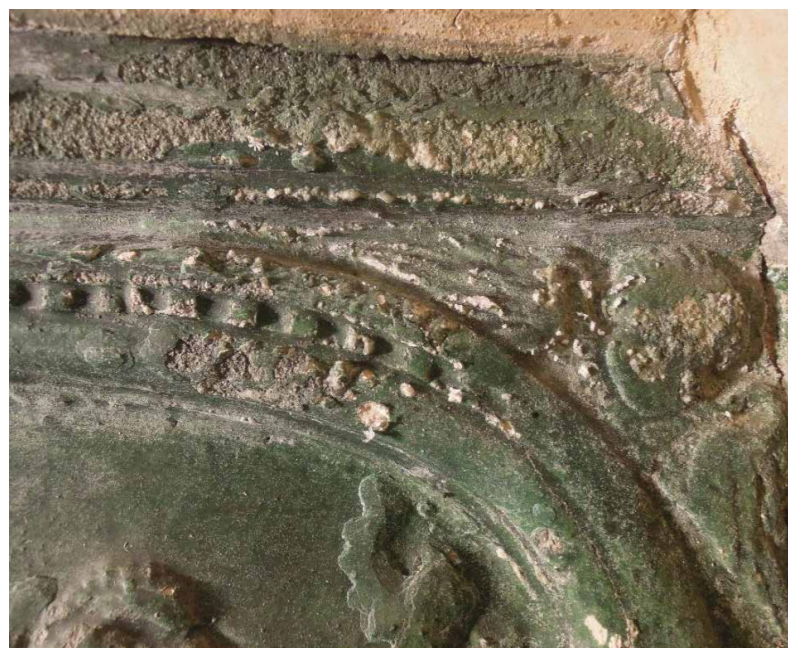
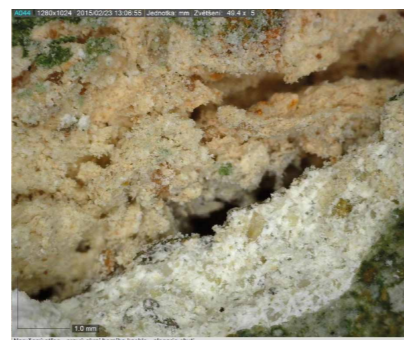
Obr. 5 Krystalizace solí a rozpad střepu a glazury pod nátěrem zelené barvy. Detail vpravo po zvětšení USB mikroskopem. [SRČ]

Tyto zeleně glazované renesanční kachle původně tvořily výhřevnou stěnu k nedochovaným renesančním kamnům osazeným v tzv. Vladislavově ložnici. Ve 20. letech byla na místě, kde dříve stávala renesanční kamna, postavena kamna barokní, již jako nefunkční. Pravděpodobně v té době došlo k vyplnění renesančních kachlů sádrou, stejným způsobem, jako to bylo tehdy provedeno při rekonstrukci dalších kamen ve Starém královském paláci. Zároveň byl zazděn původní příkladací otvor obsluhovaný z přilehlého vřetenového schodiště. Tím bylo zamezeno přirozenému provětrávání kamen komínovým tělesem. Na stěnách a kamenných prvcích vřetenového schodiště, stejně jako na stěně místnosti Dvorských desek, v níž jsou kachle osazené, dochází ke krystalizaci solí. Laboratorní analýza prokázala dusičnany, chloridy a ve vzorcích odebraných ze spár kachlů také sírany ze sádrové výplně. Na rozdíl od příkladu předchozích kamen, která se nacházela ve stabilním suchém prostředí a sádrová výplň neměla pro keramiku výrazné špatné důsledky, zde ve vlhkém prostředí vyplnění kachlů hygroskopickou sádrou urychlilo jejich destrukci. K té přispěl i další zásah provedený pravděpodobně v 60. letech, kdy byl již degradující povrch kachlů přetřen plošně zelenou barvou na bázi akrylové pryskyřice se zeleným pigmentem. Tím došlo k úplnému zaslepení povrchu kachlů a jejich dalšímu rozpadu pod povrchem. (Obr. 5) V současné době jsou kachle ve velmi špatném stavu, s většinou povrchu degradovanou natolik, že není patrný původní reliéf. Střepem i glazurou prostupují soli a struktura keramiky je jimi natolik narušena, že místy lze střep do hloubky snadno propíchnout jehlou. V tomto případě se sešlo postupem času několik nešťastných kroků, které vedly ke zničení památky. Nejprve zazdění příkladacího otvoru a zamezení provětrávání, vyplnění kachlů sádrou, která v nich držela vlhkost, a později, když se již projevilo opadávání glazury vlivem dlouhodobé vlhkosti a krystalizace solí, byl namísto řešení příčiny nanesen plošně nátěr barvy, která degradaci nezastavila, jen na čas skryla.

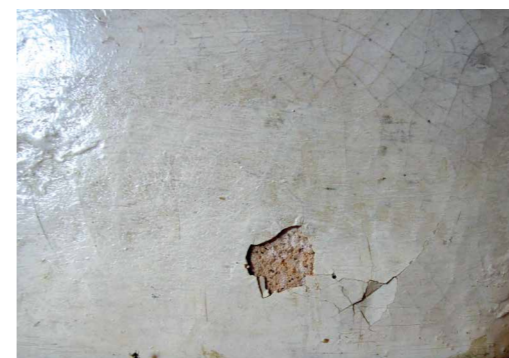
Obr. 6 Uvolnění glazury na kachli opraveném sádrou a zatřeném barvou. [SRČ]

Kamna byla restaurována v roce 1980⁵ bez demontáže a v roce 1986⁶ s demontáží. V obou restaurátorských zprávách uvádí restaurátorka odlupování glazury na základně. K němu docházelo v důsledku prostupu vlhkosti do kachlů z podlahy. Dočteme se, že bylo provedeno zpevnění a barevná retuš. Materiály zpráva neuvádí. V roce 2011 restaurátorský průzkum zjistil na základně tmelení sádrou a plošné zatření glazury kachle základny bílou olejovou barvou. Pod tímto nátěrem bylo patrné pokračující zvedání glazury a viditelné její nové opadávání. (Obr. 6) Zásah provedený v 80. letech krátkodobě zlepšil estetický vzhled kamen, ale dlouhodobě vedl ke zhoršení stavu zaslepením povrchu glazury a použitím sádry, která do keramiky přitáhla vlhkost v situaci, kdy vlhkostní roztažnost byla hlavní příčinou uvolnění glazury. Protože jsou klimatické podmínky v interiéru zámku stabilní, nedošlo u keramiky k celkovému rozpadu střepu ani k úplnému opadání glazury, jako se to stalo u předchozích kamen. U několika dalších kamen v objektu restaurátorka nahradila v 80. letech nedochované vrcholové prvky a nožky pálenými glazovanými kopiemi. Tyto keramické části zůstaly i po

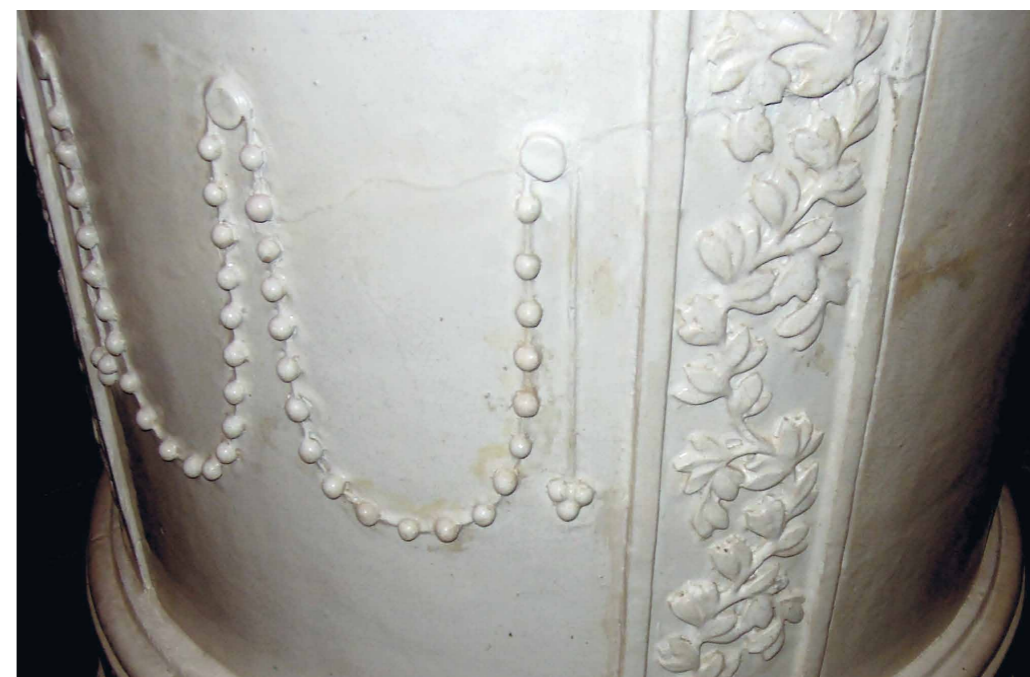
Obr. 7 Barevně změněné retuše provedené syntetickou olejovou barvou i přes okolní glazuru. [SRČ]

40 letech beze změn, na rozdíl od sádrových doplňků, u kterých časem došlo k odření povrchu nebo barevných retuší syntetickými olejovými barvami, které časem ztmavly (Obr. 7). Protože přesahovaly i přes glazuru v okolí opravovaných míst, po ztmavnutí působily rušivěji, než kdyby byly uplatněny jen na nové doplňky.

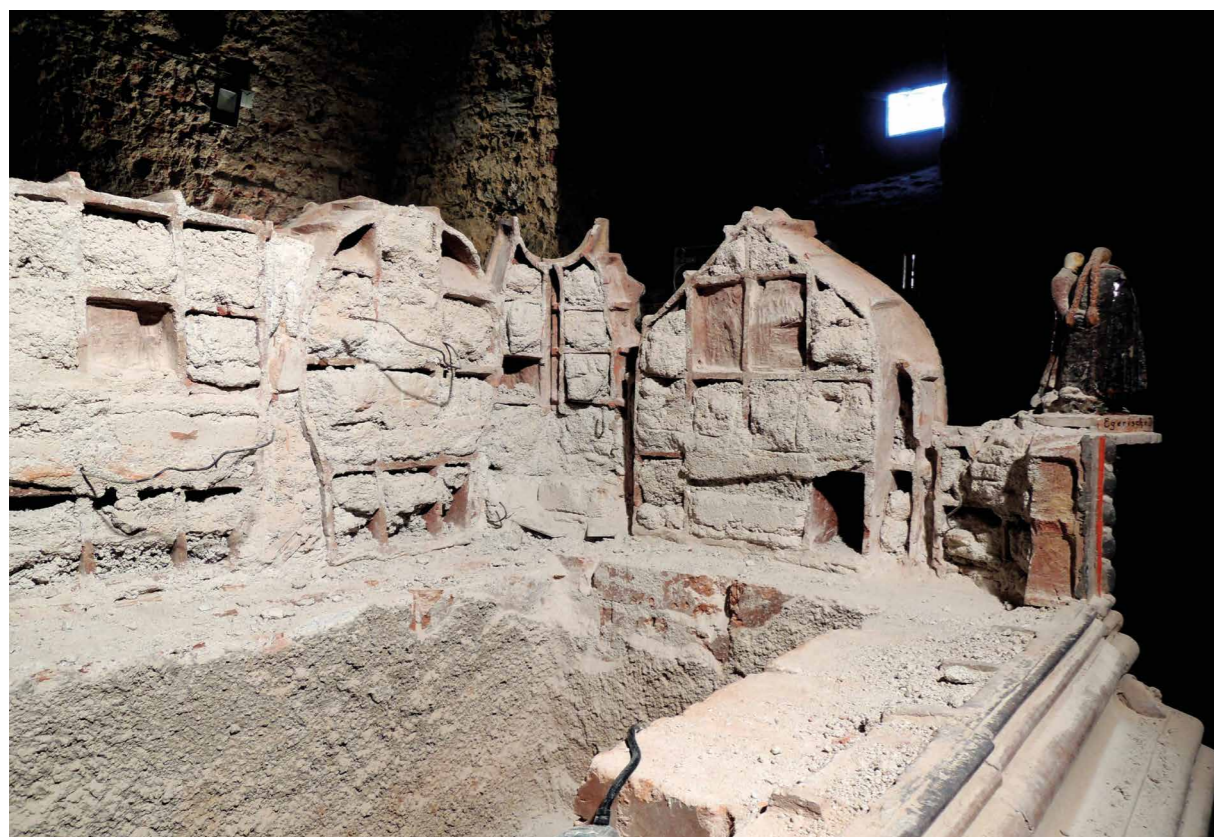
Obr. 8 Postupné odřezávání a odsekávání cementových výplní při demontáži chebských národopisných kamen. [SRČ]

vápenocementovou maltu. Cementem byla vylita celá horní římsa a dovnitř kamen byl vestavěn cihelný tubus maltou spojený s kachli. Spárování nepravidelně tvarovaných kachlů bylo provedeno tvrdým cementem i přes okolní glazuru. Demontáž kamen by při jejich postavení na tradiční kamnářskou hlínu trvala několik dní. Takto zabrala při opatrném odbrušování a odsekávání vápenocementových výplní šest měsíců. (Obr. 8) Z těchto výplní i z okolního prostředí docházelo k prostupu solí do keramiky kachlů a jen díky jejich kvalitnímu zpracování a vyšší teplotě výpalu kamna v takových podmínkách nepodlehla destrukci, jako tomu bylo u kachlů z příkladu č. 3. Po demontáži kamen pokračovalo odstraňování vápenocementových výplní ze žeber kachlů a cementového spárování z hran. Odsolování kachlů trvalo dalších 8 měsíců. Následovala konsolidace uvolněné glazury. Teprve po roce a půl práce byly kachle ve stavu, v jakém by se k nim restaurátor dostal, pokud by k jejich stavbě byla použita kamnářská hlína a pokud by kamna byla osazena v klimaticky vhodném prostoru. V důsledku nevhodně zvoleného materiálu tak došlo nejen k prodloužení restaurátorských prací, ale hlavně ke zbytečné ztrátě glazury vlivem krystalizace solí a k nevratné degradaci glazury na dvou kachlích naproti nezasklenému oknu, na které nejvíce působily povětrnostní podmínky a kde se v krakelích tvořily krusty, které chemicky narušily glazuru. Po současném restaurátorském zásahu v letech 2019–2021 byla kamna postavena ve vytápěném prostoru muzea s použitím kamnářské hlíny. (Obr. 9)

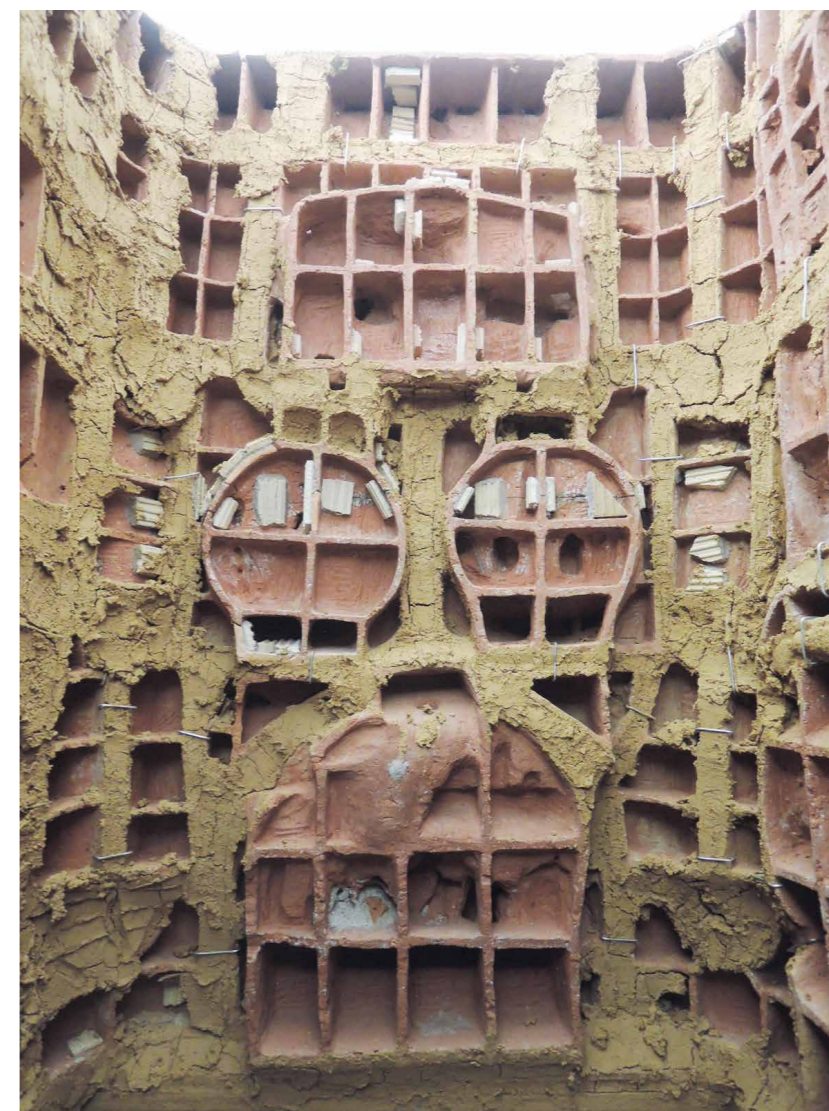
Obr. 9 Současná rekonstrukce týchž kamen s použitím tradičních výplní kamnářskou hlínou. [SRČ]

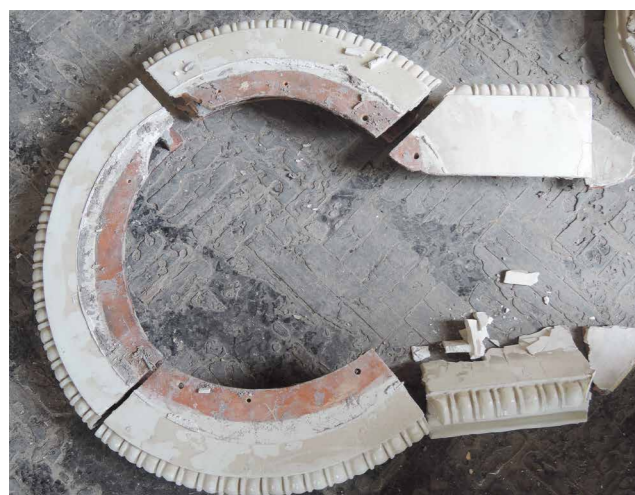
Obr. 10 Rozpad sádrové kopie kachle střední římsy umístěné nad topným tělesem. [SRČ]

kopie střední římsy klasicistních kamen nad elektrickými topnými tělesy opět ve styku s kovovým zakrytím topeniště. (Obr. 10) Retuše kaolinovou hmotou mají barevně tendenci spíše světlat. (Obr. 11) Časem místy došlo k jejich mechanickému odření nebo ztrátě lesku, který bylo možné obnovit novým zaleštěním. Keramické kopie zůstaly beze změn. Při současném restaurování jsou předchozí sádrové kopie nahrazovány trvanlivějšími keramickými. Protože kamna zůstávají umístěna v suchém klimaticky stabilním prostředí, byly ponechány i dobře dochované předchozí sádrové doplňky. V místech, kde došlo k poškození sádry teplem, byly tyto doplňky nahrazeny pálenou keramikou. Probíhají lokální opravy barevných retuší a nové zaleštění předchozích kaolinových doplňků.
