## Padesát let od obnovy a deset let restaurování keramických váz na ohradních zdech zámku Troja v Praze pod záštitou GHMP

Fifty Years Since the Renewal and Ten Years of Restoration of Ceramic Vases on the Perimeter Walls of Troja Château, Prague (GHMP)

Blanka Veselá

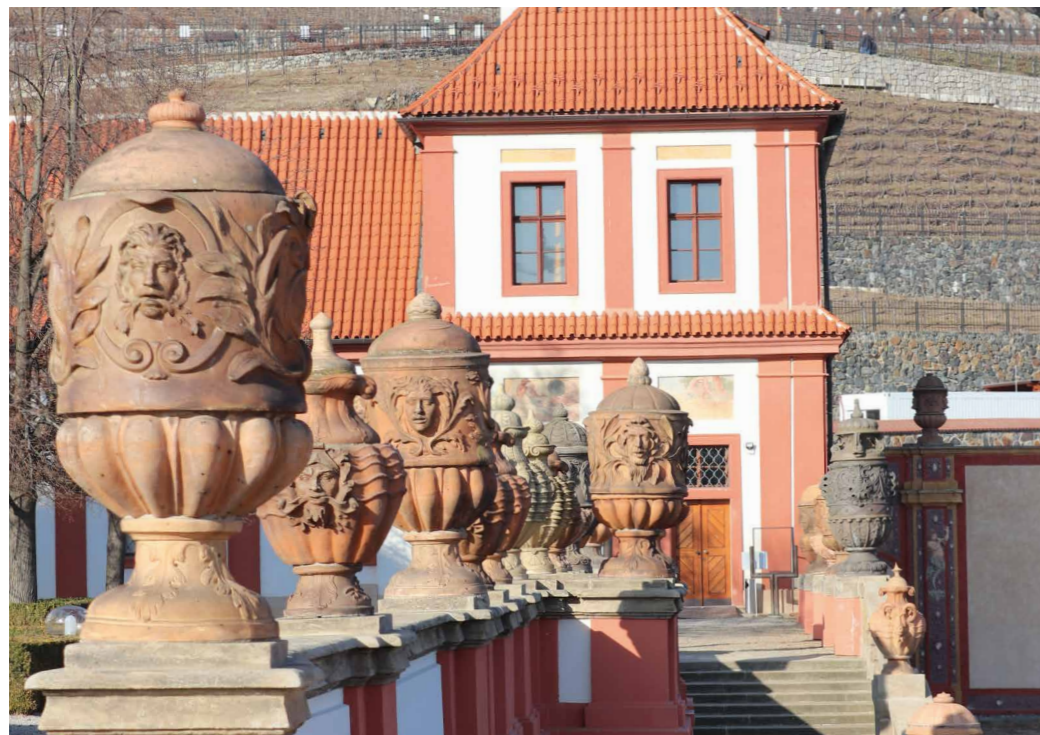
Obr. 1 Pohled na keramické vázy v areálu zámku Troja, stav v roce 2025. [BV]

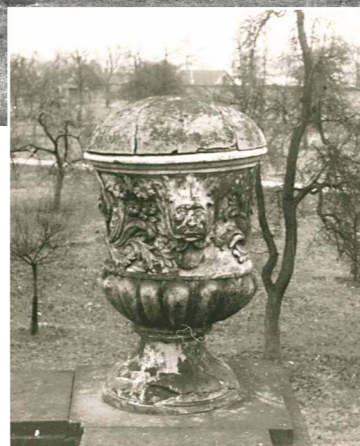
► Obr. 3 Stav vázy před restaurováním, rok 1965, Vokálek V., Restaurátorská dokumentace 29T, archiv GHMP. [VV]

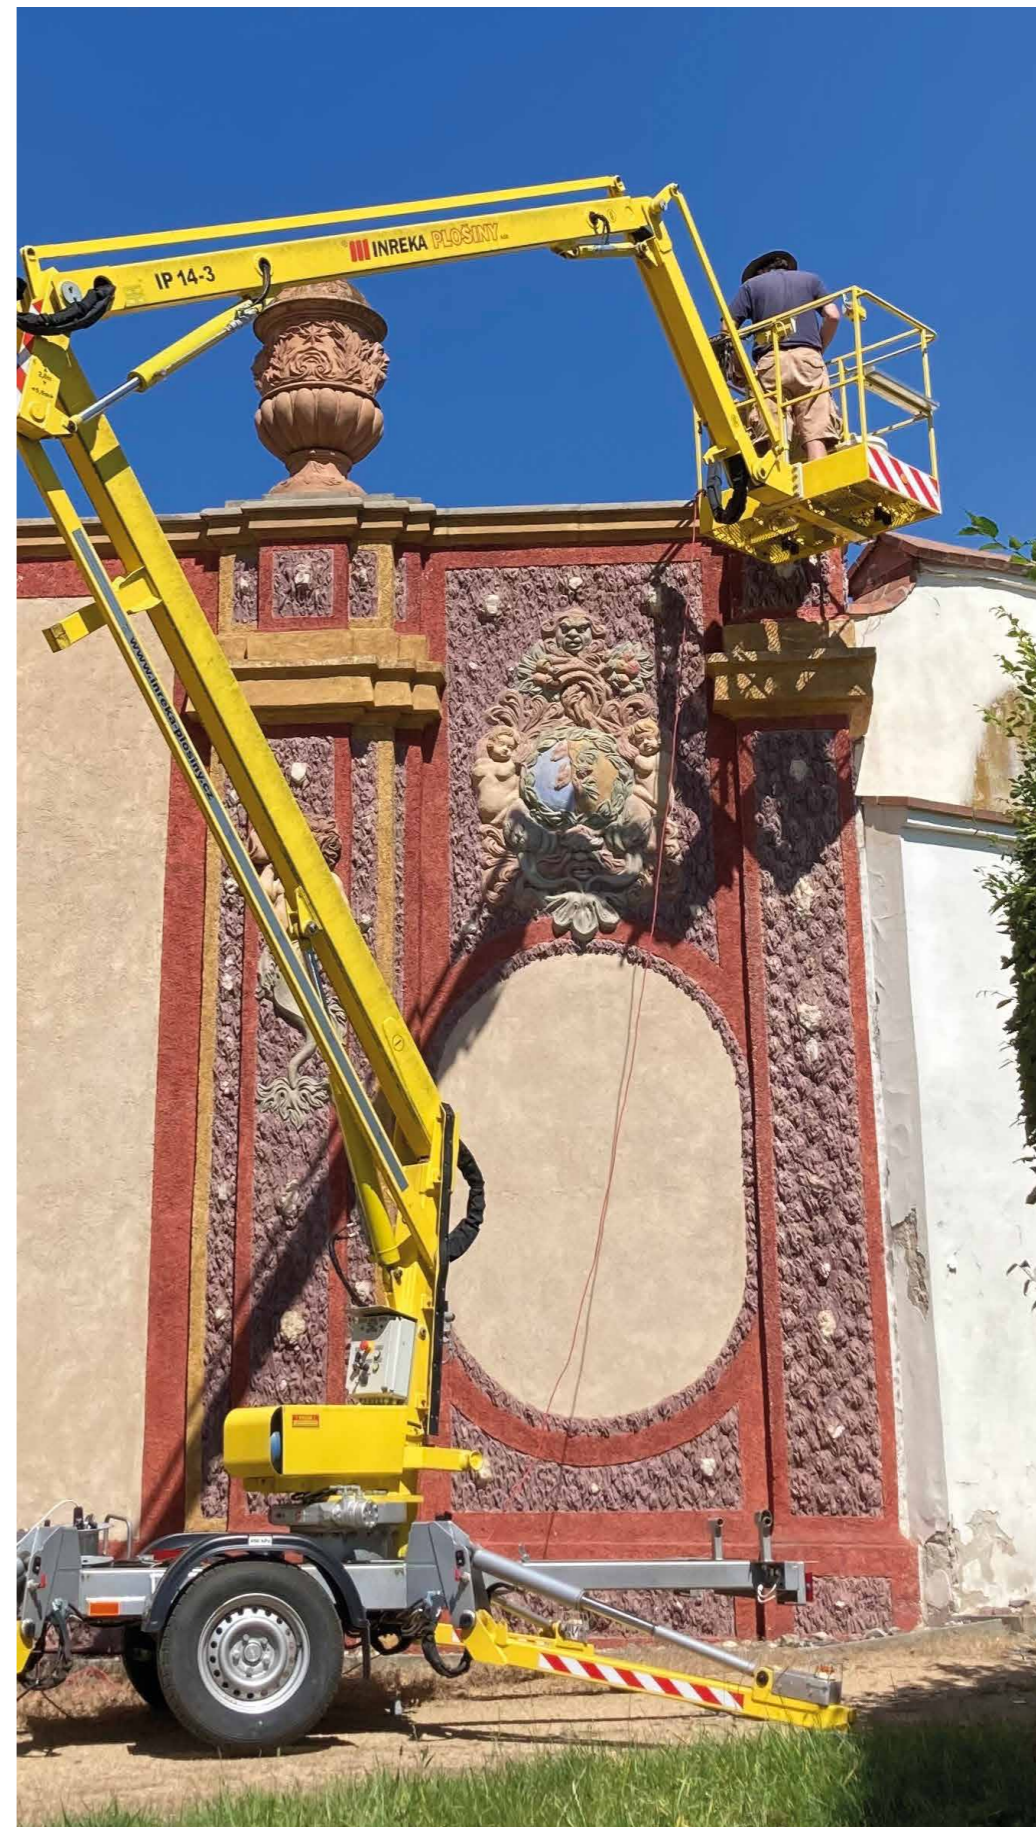
Obr. 4 Monitoring stavu váz na ohradní zdi, rok 2025. [BV]

Although these are relatively recent works made of a durable material, a number of them are now at risk of reaching a critical condition. The main cause lies in the inappropriate method of anchoring the vases to the parapets of the perimeter walls. When installed, the vases were fixed using a metal rod and partially filled with concrete. Because the mechanical properties of concrete differ significantly from those of ceramic body, the ceramic material has been subjected to cracking to a considerable extent. Damage occurs primarily in the lower parts of the vases—the bases filled with cement. These areas have been gradually weakened by an increasing number of cracks caused by the presence of cement. In addition, the bases bear the weight of the large vases themselves, and in cases of critical damage, their collapse may even occur.
