Redukce solí odsolovacími zábaly a zásypy v kapli na hradě Landštejn

Salt Reduction with Poultices and Backfilling
in the Chapel at Landstejn Castle

Zuzana Wichterlová, Jana Waisserová

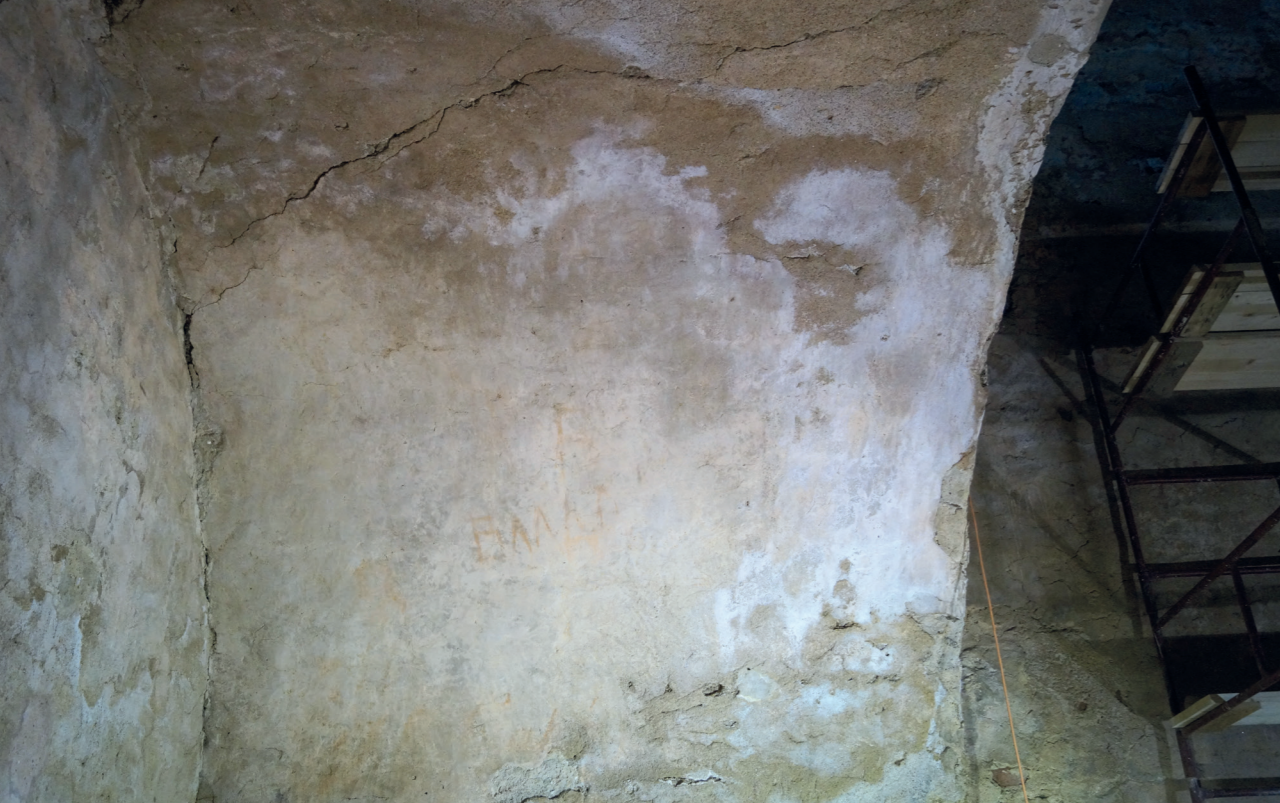
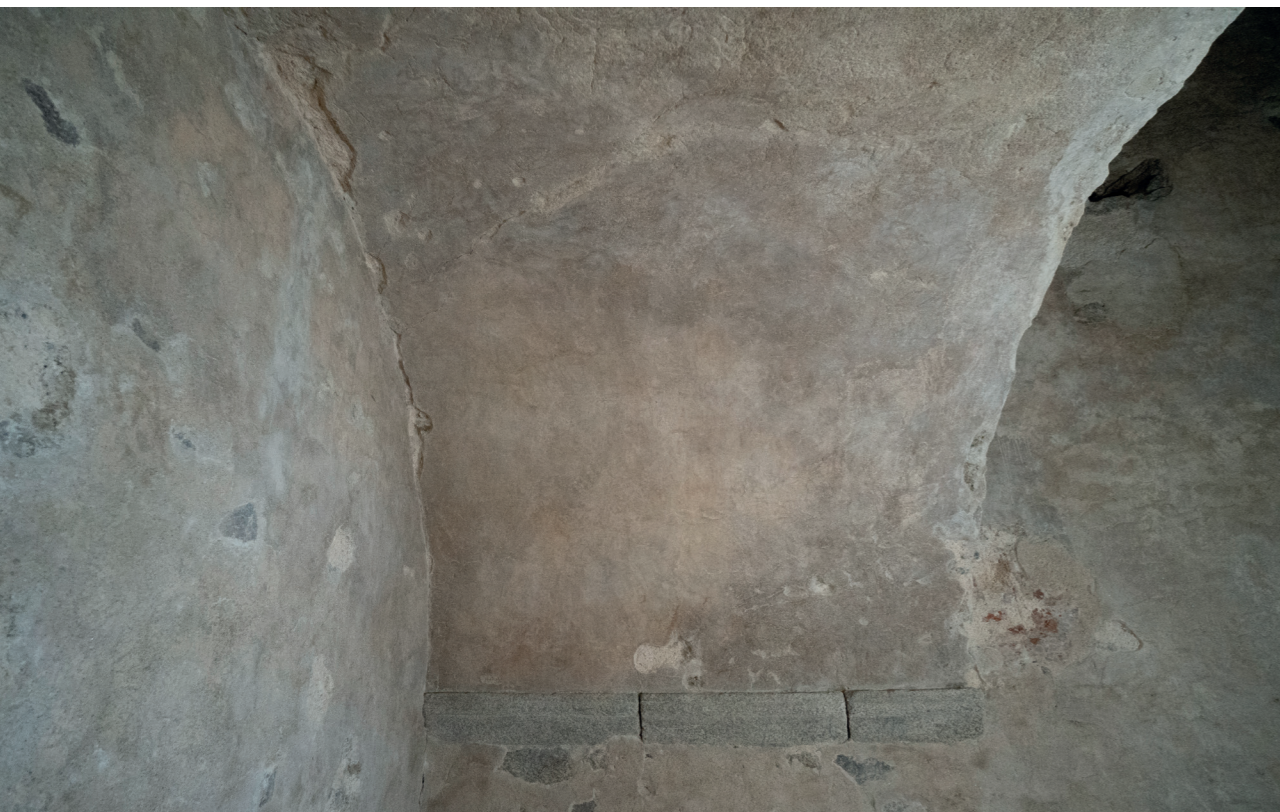
Obr. 2 a 3 Výkvěty solí na klenbě pod emporou v roce 2017 a stav omítek na témže místě po odsolování v roce 2022.
Foto: Jana Waissarová

Před nanesením podhozu byl povrch očištěn od krystalů solí odsátím a omytím párou. Následně došlo k předvlhčení. Rizikové okraje omítek byly zachyceny obtmelovací maltou. Velké dutiny (např. statické trhliny) byly zaplněny papírovinou v plátech tak, aby do nich nemohl vniknout zábal.

Separace i zábal se aplikovaly omítací pistolí na kompresor.^[19] Nanesení separace na stěny probíhalo nástřikem ve dvou tenkých vrstvách, zábalu ve dvou až třech silnějších vrstvách. Celková tloušťka zábalu v suchém stavu dosahovala cca 0,5–1 cm.

V případě Landštejna šlo o dlouhodobé difuzní zábalu. Zábalu se aplikovaly vždy na minimálně tři měsíce v zimě a tři měsíce v létě (od roku 2019, do roku 2022). K jejich odstranění sloužily špachtle, skalpely, kartáče. Závěrečné odstranění zábalu bylo provedeno tlakovým vzduchem, vysavačem a finálně tlakovou párou.

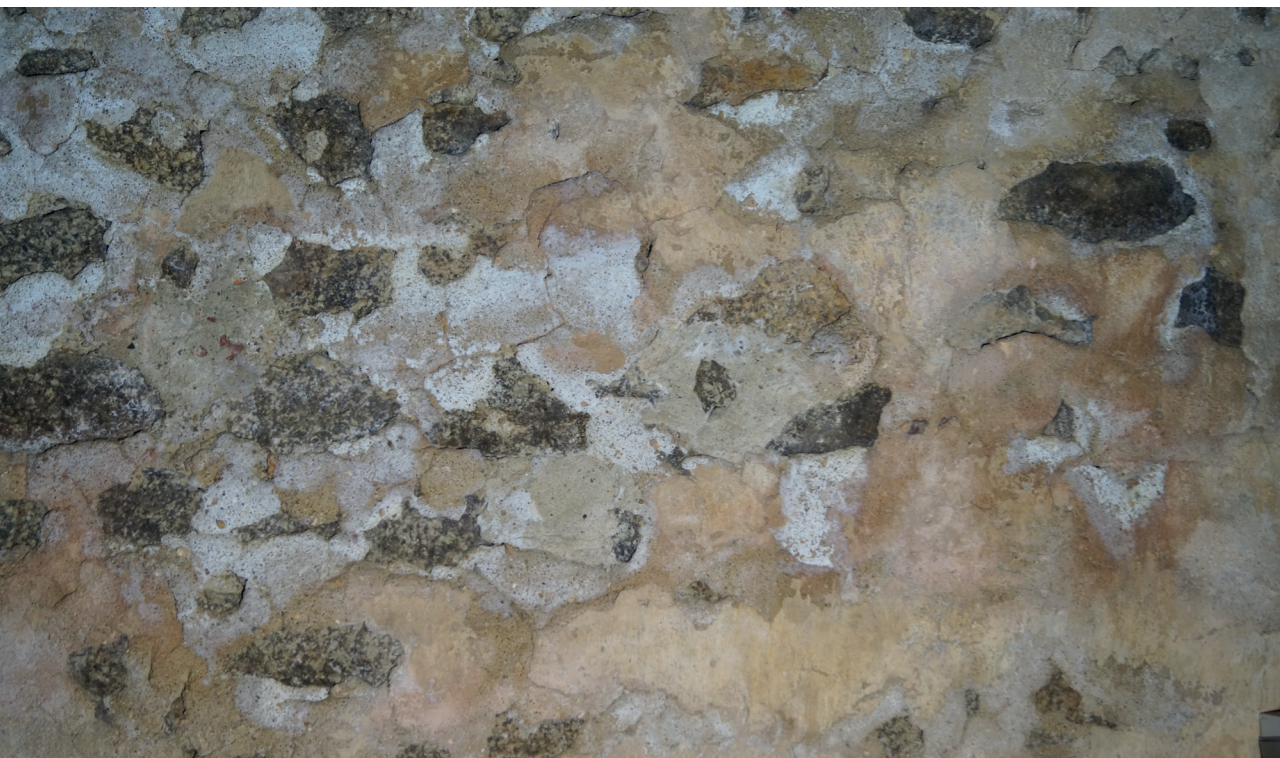
Ve spárách zdiva jsou častěji ve vyšších koncentracích chloridy a dusičnany. Na povrchu kompaktních a neporézniých žulových kamenů zdiva je omítka tenčí. Tím vzniká zóna schnutí, kde se v omítce kumulují pro změnu sírany, které hojně rekrystalizují. Vzniká tak typická degradace zdiva „z neporézniho kamene“. To znamená, že omítka odpadává od středu bloku až ke spáře, povrch kamene se časem obnažuje. [Obr. 4]

Obr. 4 Typický způsob degradace omítek na kamenném zdivu, kdy se soli kumulují na tenké zóně odsychání, způsobují předčasné opadání omítky a kameny se následně „otevírají.“ Foto: Jana Waisserová

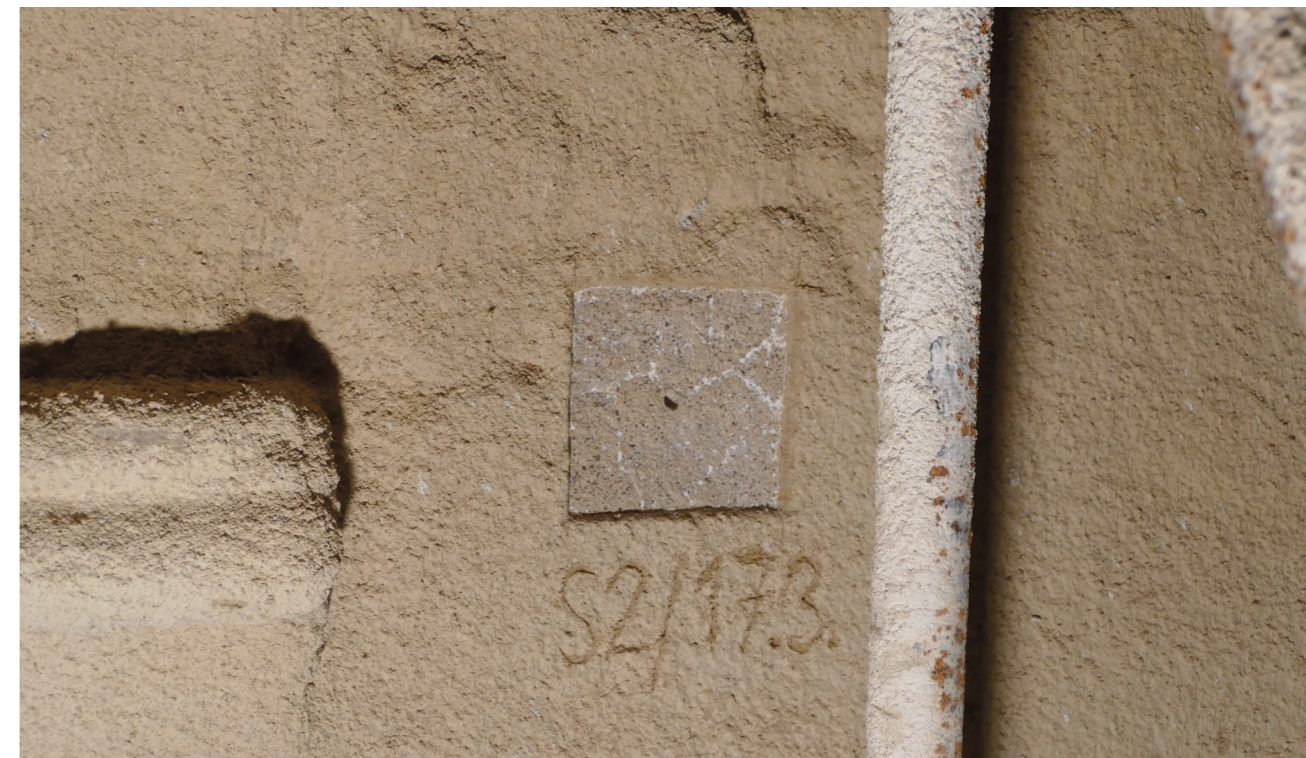
Obr. 5 Zábal aplikovaný na stěně a místo pravidelného odběru vzorků zábalu i omítky pro sledování účinnosti odsolovacích zábalů. Foto: Jana Waisserová

V celém průběhu odsolovacích cyklů byly opakovaně odebírané vzorky zábalů, zásypů i omítek [Obr. 4]. Odběry cílily na obsah vyluhovaných solí v zábalu, na délku zábalu, rozložení solí v omítce před zásahem a po zásahu atd. Z průběžného sledování vyšly některé zajímavé závěry, které zde shrnujeme:
